## ผลการตรวจสอบปัญหาน้ำเสียจากสถานที่กำจัดขยะมูลฝอย ขององค์การบริหารส่วนจังหวัดระยอง

วันที่ ๑๙ ตุลาคม ๒๕๖๖ ศูนย์ควบคุมมลพิษจังหวัดระยอง (ศคพ.ระย.) กองตรวจมลพิษ ลงพื้นที่ร่วมกับสำนักงานสิ่งแวดล้อมและควบคุมมลพิษที่ ๑๓ (ชลบุรี) สำนักงานทรัพยากรธรรมชาติและสิ่งแวดล้อมจังหวัดระยอง (ทสจ.ระยอง) และองค์การบริหารส่วนจังหวัดระยอง (อบจ.ระยอง) เพื่อตรวจสอบหาแหล่งที่มาของปัญหาน้ำเสียจากสถานที่กำจัดขยะมูลฝอยขององค์การบริหารส่วนจังหวัดระยอง

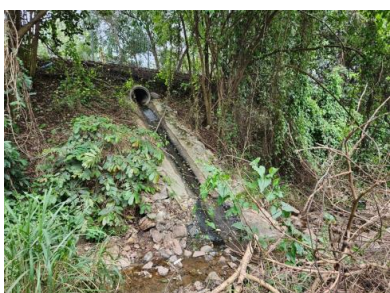
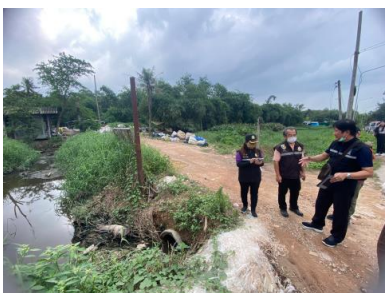
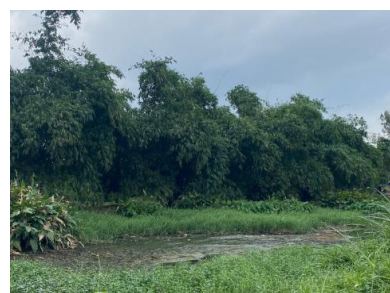
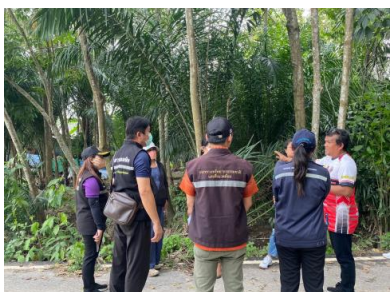
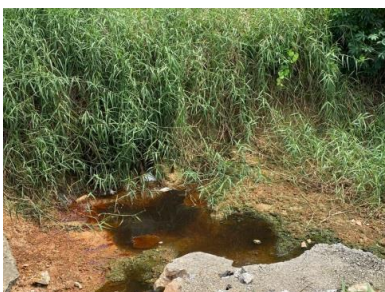
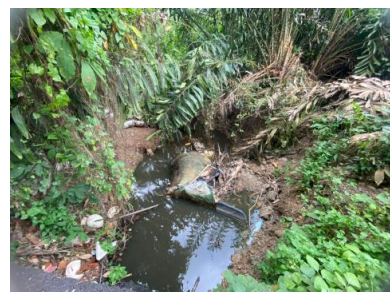
ขณะตรวจสอบ พบว่า มีน้ำจากระบบบำบัดน้ำเสียของ อบจ. ระยอง ไหลลงลำรางสาธารณะและไหลผ่านพื้นที่เอกชนที่มีการนำขยะมาเทกองเพื่อคัดแยกวัสดุรีไซเคิล ทำให้เมื่อฝนตกจะมีน้ำเสียดังกล่าวไหลมารวมกับน้ำที่ล้นออกมา และยังพบว่ามีพื้นที่รับน้ำที่มีลักษณะเป็นแอ่งมีเศษวัชพืชเน่าเสีย ซึ่งเป็นสาเหตุหนึ่งของน้ำเน่าเสียที่ไหลผ่านพื้นที่ชุมชน ซึ่ง อบจ.ระยอง ได้แก้ไขปัญหาเบื้องต้นโดยการนำกระสอบทรายมาปิดกั้นจุดที่มีน้ำล้นแล้ว ทั้งนี้ ศคพ. ๑๓ ได้เก็บตัวอย่างน้ำ จำนวน ๑ จุด บริเวณท้ายน้ำไปตรวจสอบยังห้องปฏิบัติการและ คพ. ได้แนะนำให้ อบจ.ระยอง ขุดลอกเอาเศษวัชพืชในแอ่งน้ำที่เน่าเสียออกไปเพื่อลดปัญหาดังกล่าวนอกจากนี้ ได้ทำการตรวจสอบจุดที่พบว่ามีน้ำเสียไหลลงคลองทับมาบริเวณฝายน้ำล้นคลองทับมา ซึ่งน้ำมีลักษณะสีดำเข้ม จากการตรวจสอบพบว่า มีร่องน้ำที่เชื่อมต่อไปยังพื้นที่บ่อฝังกลบขยะของ อบจ.ระยอง ซึ่งทาง อบจ.ระยอง จะเข้าตรวจสอบและเก็บตัวอย่างน้ำเสียไปวิเคราะห์ยังห้องปฏิบัติการ ในวันที่ ๒๐ ตุลาคม ๒๕๖๖ และดำเนินการแก้ไขปัญหาดังกล่าวตามลำดับต่อไป
