สรุปผลการฝึกอบรม
“ ถ่ายทอดประสบการณ์การทำงานด้านการจัดการคุณภาพน้ำ ”
ประจำปีงบประมาณ พ.ศ. ๒๕๖๖

“ การสืบหาแหล่งที่มาและการประเมินการปนเปื้อนมลพิษในแหล่งน้ำใต้ดิน
กรณีการปนเปื้อนมลพิษในอ่างเก็บน้ำลุ่มน้ำโจนแห่งที่ ๑๖ ”

เมื่อวันที่ ๓๐ มกราคม ๒๕๖๖

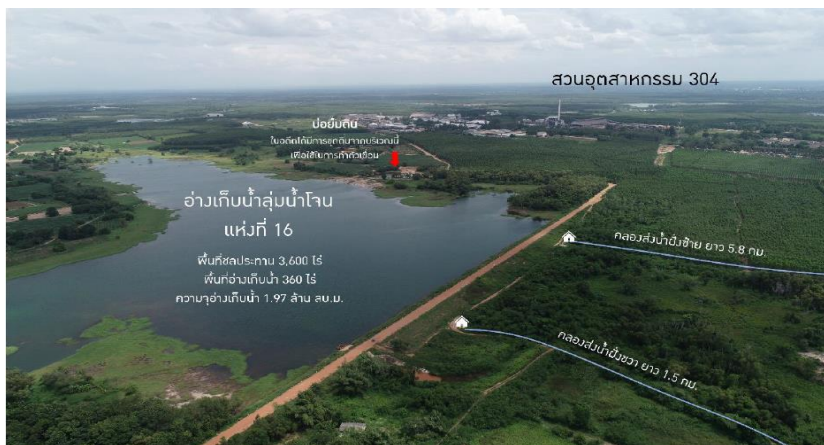
อ่างเก็บน้ำลุ่มน้ำโจนแห่งที่ ๑๖ (อ่างเก็บน้ำแหลมเขา) ซึ่งตั้งอยู่ตำบลหินซ้อน อำเภอพนมสารคาม จังหวัดฉะเชิงเทรา พบปัญหาคุณภาพน้ำมีสภาพความเป็นกรดสูง และปนเปื้อนโลหะหนักหลายชนิด เกินเกณฑ์มาตรฐานที่กฎหมายกำหนด ได้แก่ ทองแดง (Cu) ตะกั่ว (Pb) แมงกานีส (Mn) และสังกะสี (Zn) ส่งผลกระทบต่อประชาชนและชุมชนโดยรอบไม่สามารถใช้ประโยชน์จากอ่างเก็บน้ำได้ ดังแสดงในรูปที่ ๑

รูปที่ ๑ ลักษณะพื้นที่อ่างเก็บน้ำลุ่มน้ำโจนแห่งที่ ๑๖ พื้นที่สวนอุตสาหกรรม ๓๐๔ และคลองส่งน้ำ

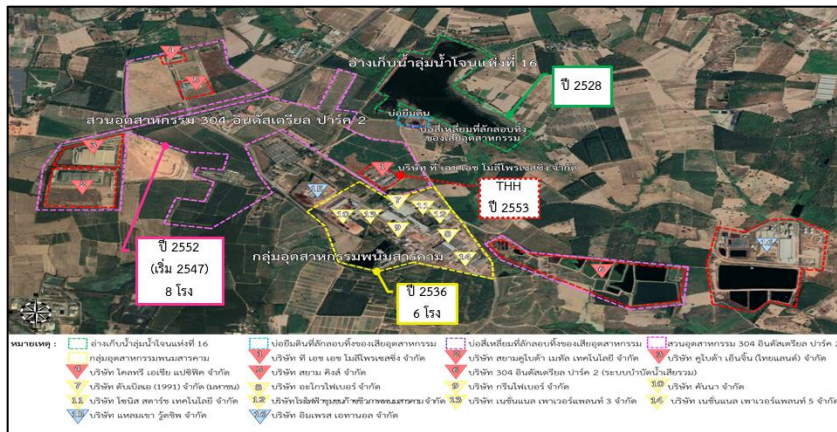
๔.๑.๒ กรมควบคุมมลพิษร่วมกับกรมทรัพยากรน้ำบาดาล กรมชลประทาน สำนักงานทรัพยากรธรรมชาติและสิ่งแวดล้อมจังหวัดฉะเชิงเทรา สำนักงานสิ่งแวดล้อมและควบคุมมลพิษที่ ๑๓ และหน่วยงานที่เกี่ยวข้องตรวจสอบคุณภาพน้ำบริเวณอ่างเก็บน้ำลุ่มน้ำโจนแห่งที่ ๑๖ และพื้นที่โดยรอบ โดยการตรวจสอบคุณภาพน้ำของกรมควบคุมมลพิษพบว่า ปัญหาคุณภาพน้ำบริเวณอ่างเก็บน้ำลุ่มน้ำโจนแห่งที่ ๑๖ พบว่า คุณภาพน้ำความเป็นกรดสูง (pH ประมาณ ๓) และปนเปื้อนโลหะหนักหลายชนิดเกินเกณฑ์มาตรฐานที่กฎหมายกำหนด ได้แก่ ทองแดง (Cu ประมาณ ๐.๑๔ - ๓.๖๕ mg/l) ตะกั่ว (Pb ประมาณ ๐.๑๑๓ - ๐.๑๒๔ mg/l) แมงกานีส (Mn ประมาณ ๑๔ - ๑๕ mg/l) และสังกะสี (Zn ประมาณ ๕.๐ - ๕.๓ mg/l) สอดคล้องกับผลการตรวจสอบคุณภาพตะกอนดินที่พบการสะสมของโลหะหนักหลายชนิดเกินเกณฑ์มาตรฐานที่กฎหมายกำหนดเช่นกัน ได้แก่ ทองแดง (Cu ประมาณ ๑๕๙ - ๕,๖๔๐ mg/l) ตะกั่ว (Pb ประมาณ ๑๓๒ - ๔๑๕ mg/l) และสังกะสี (Zn ประมาณ ๕๔๑ - ๖๒๖ mg/l) และยังตรวจพบโมล็ดีนัมในตะกอนดินมีค่าสูงกว่าค่าสูงสุดของค่าภูมิหลังในพื้นที่จังหวัดฉะเชิงเทรา ซึ่งมีความสัมพันธ์เชื่อมโยงกับโรงงานของบริษัทที่ เอช เอช โมลิโพรเซสซิ่ง จำกัด ซึ่งตั้งอยู่ห่างจากอ่างเก็บน้ำลุ่มน้ำโจนแห่งที่ ๑๖ ไปทางทิศใต้ประมาณ ๕๐๐ เมตร

รูปที่ ๒ ที่ตั้งอ่างเก็บน้ำลุ่มน้ำโจนแห่งที่ ๑๖ ที่ตั้งบริษัทที่ เอช เอช โมลิโพรเซสซิ่ง จำกัด และที่ตั้งโรงงานอื่นๆ บริเวณโดยรอบอ่างเก็บน้ำลุ่มน้ำโจนแห่งที่ ๑๖

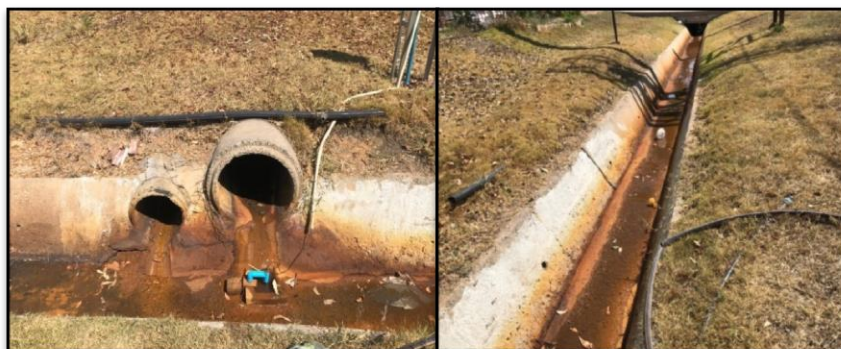
ได้ดำเนินการตรวจสอบโรงงานอุตสาหกรรม จำนวน ๑๕ แห่ง ที่ตั้งอยู่บริเวณใกล้เคียงอ่างเก็บน้ำลุ่มน้ำโจนแห่งที่ ๑๖ และตรวจสอบกากของเสียจากโรงงาน จำนวน ๓ แห่ง พบกากตะกอนจากระบบบำบัดน้ำเสียของบริษัท ที เอช เอช โมลิโพรเซสซิ่ง จำกัด เกินค่ามาตรฐาน ประกอบด้วย ทองแดง แมงกานีส ตะกั่ว สังกะสี และโมลิตินัม ดังแสดงในรูปที่ ๓

รูปที่ ๓ การระบายน้ำทิ้งลงรางระบายน้ำด้านหน้าบริษัท ที เอช เอช โมลิโพรเซสซิ่ง จำกัด

ได้ดำเนินการตรวจสอบบริษัท ที เอช เอช โมลิโพรเซสซิ่ง จำกัด มีท่อระบายน้ำลงรางระบายน้ำคอนกรีตด้านหน้าโรงงาน ซึ่งเชื่อมต่อกับร่องดินระบายน้ำด้านข้างโรงงานไปยังบ่อดินรูปตัวแอล ตั้งอยู่ในพื้นที่ของโครงการอุตสาหกรรม ๓๐๔ อินดัสเตรียล ปาร์ค ๒ ซึ่งจากการตรวจสอบคุณภาพดินบริเวณร่องดินและบ่อดินรูปตัวแอล พบการปนเปื้อนโลหะหนักหลายชนิดในปริมาณสูง ได้แก่ ทองแดง ตะกั่ว แมงกานีส นิกเกิล เหล็ก โครเมียมทั้งหมด สังกะสี และโมลิตินัม โดยมีความสอดคล้องกับโลหะหนักที่ตรวจพบในน้ำทิ้งของบริษัท ที เอช เอช โมลิโพรเซสซิ่ง จำกัด ที่ระบายออกสู่ภายนอก

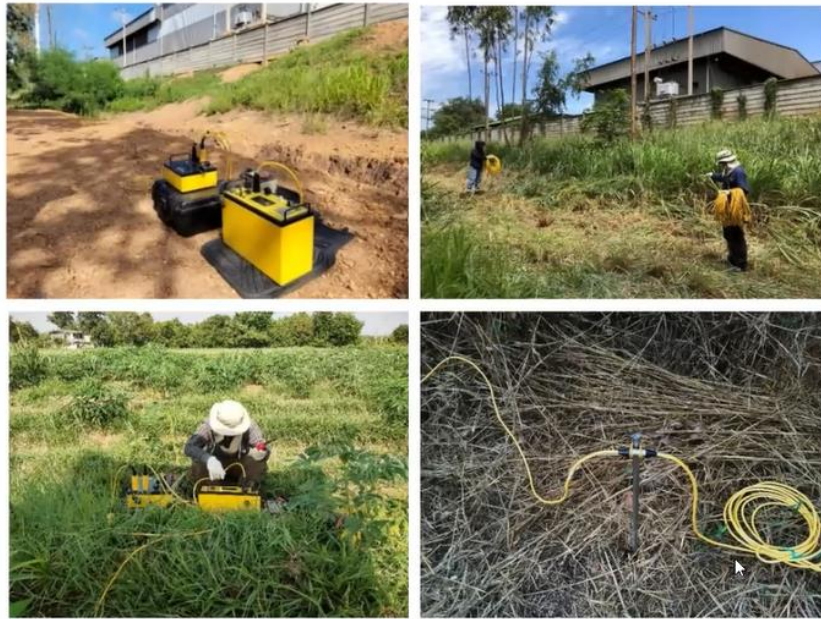
(๑) สํารวจธรณีฟิสิกส์วัดค่าความต้านทานไฟฟ้า แบบ ๒ มิติ เพื่อกําหนดจุดเจาะในเบื้องต้น ดังแสดงในรูปที่ ๔

รูปที่ ๔ การสํารวจธรณีฟิสิกส์วัดค่าความต้านทานไฟฟ้าแบบ ๒ มิติ

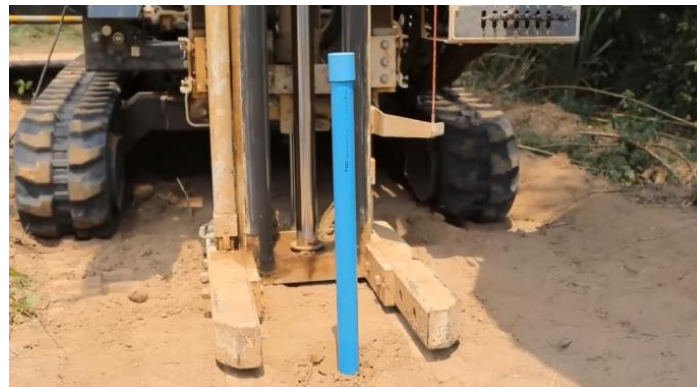
(๒) เจาะสํารวจ เก็บตัวอย่างน้ำ ตัวอย่างดิน ๒๕ จุด สํารวจบ่อสังเกตการณ์ ซึ่งปัจจุบันมี ๓๖ บ่อ ดังแสดงในรูปที่ ๕

รูปที่ ๕ การเจาะสํารวจ เก็บตัวอย่างน้ำ สํารวจบ่อสังเกตการณ์

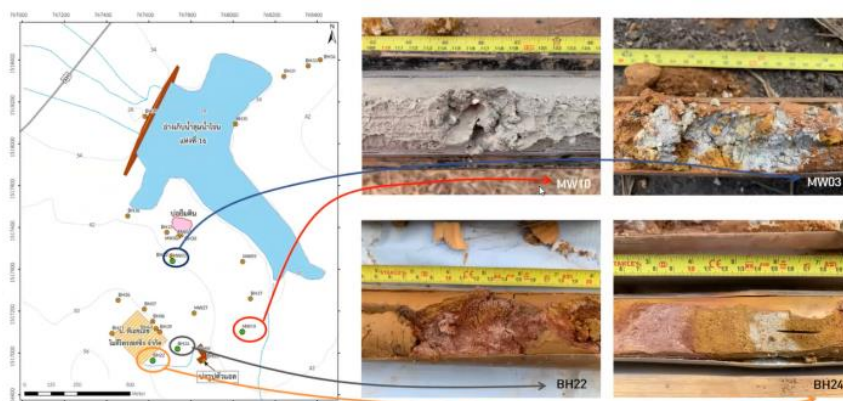
(๓) วิเคราะห์ชั้นดินและชั้นหินว่าประกอบด้วยชั้นดิน ชั้นหินประเภทไหนบ้าง ลักษณะหรือสีเป็นอย่างไร เพื่อนํามาทำภาพตัดขวางทางธรณีวิทยา ดังแสดงในรูปที่ ๖

รูปที่ ๖ การวิเคราะห์ชั้นดินและชั้นหิน

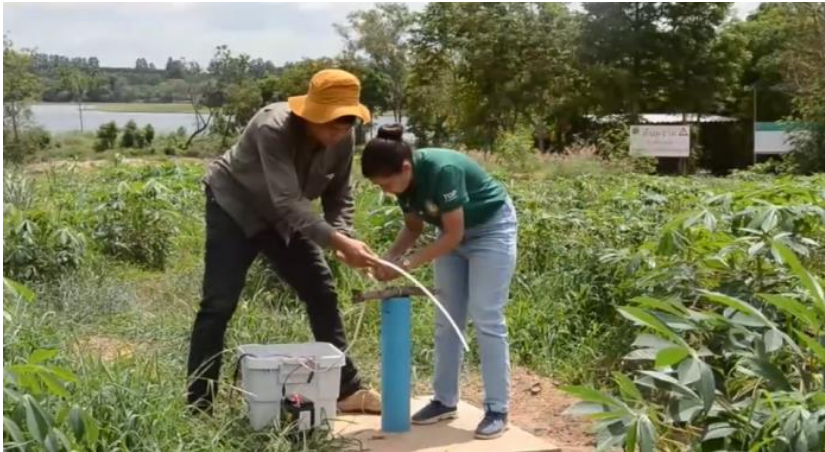
(๔) วัดระดับน้ำ เก็บตัวอย่างน้ำใต้ดิน และน้ำผิวดิน ดังแสดงในรูปที่ ๗

รูปที่ ๗ การวัดระดับน้ำ เก็บตัวอย่างน้ำใต้ดิน และน้ำผิวดิน

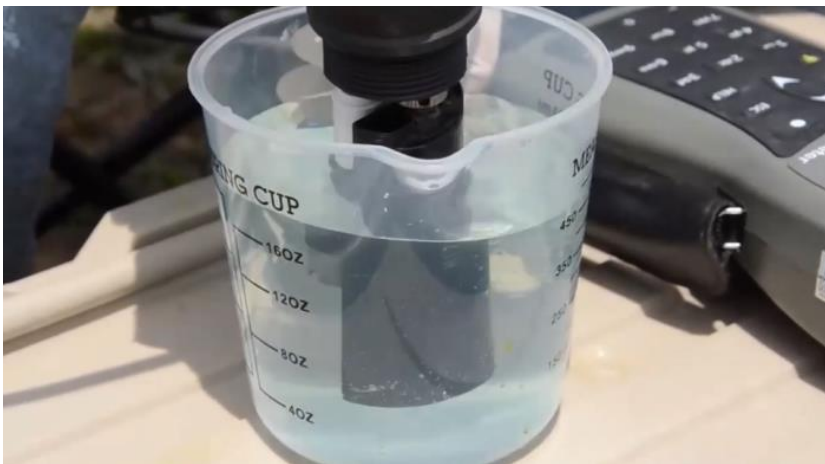
(๕) ตรวจวัดคุณภาพน้ำใต้ดิน และน้ำผิวดินในภาคสนาม และส่งไปยังห้องปฏิบัติการ เพื่อวิเคราะห์อย่างละเอียด ดังแสดงในรูปที่ ๘

รูปที่ ๘ การวัดระดับน้ำ เก็บตัวอย่างน้ำใต้ดิน และน้ำผิวดิน

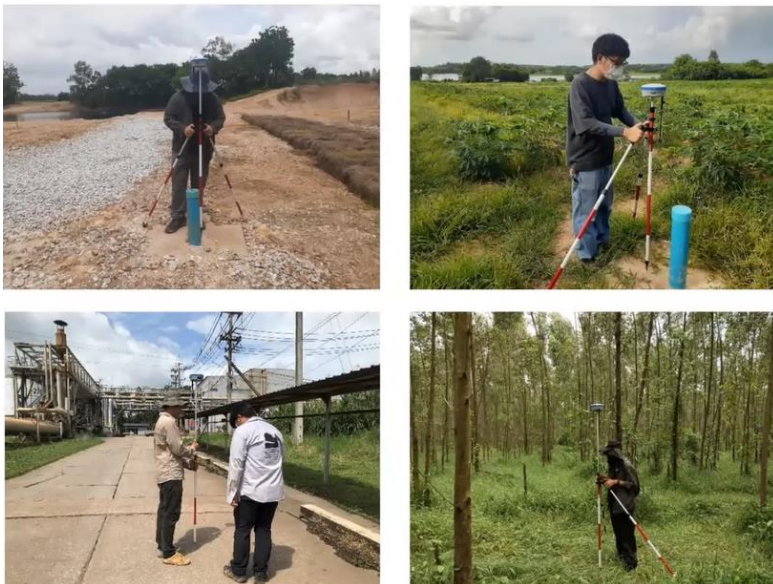
(๖) รังวัดความสูงภูมิประเทศ และระดับบ่อสังเกตการณ์ เพื่อนำมาวิเคราะห์หาทิศทางการไหลของน้ำ ดังแสดงในรูปที่ ๙

รูปที่ ๙ การรังวัดความสูงภูมิประเทศ และระดับบ่อสังเกตการณ์

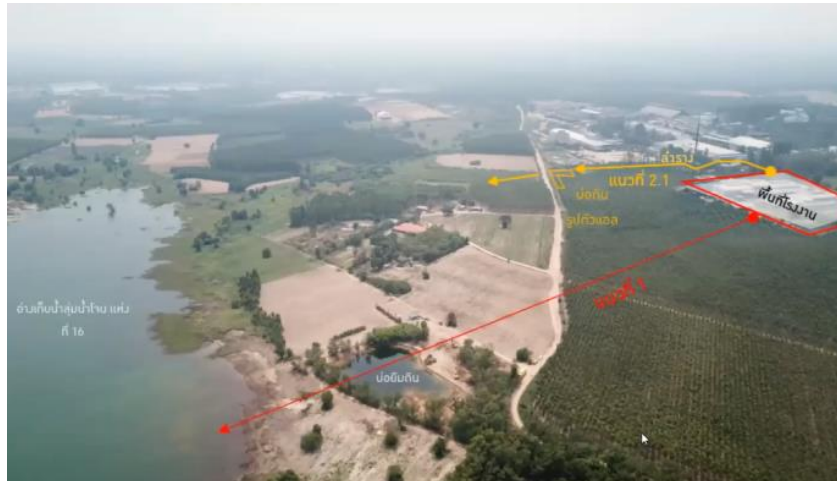
(๗) แปลความหมายข้อมูลทางอุทกธรณีวิทยา และอุทกธรณีเคมี เพื่อให้ได้ข้อมูลจากปัญหาที่เกิดขึ้น ตรวจพบการปนเปื้อนของน้ำใต้ดิน ดังแสดงในรูปที่ ๑๐ จำนวน ๒ แนวหลัก คือ

แนวที่ ๑ จากบริเวณด้านหลังโรงงานผ่านชั้นน้ำใต้ดินไปยังอ่างเก็บน้ำลุ่มน้ำโจน
 แห่งที่ ๑๖

แนวที่ ๒ จากบริเวณด้านข้างโรงงานที่ผ่านชั้นน้ำใต้ดินโดยตรง และผ่านร่องดินระบายน้ำไปยังบ่อดินรูปตัวแอล และซึมผ่านกันบ่อดลงสู่ชั้นน้ำใต้ดิน ซึ่งผลการตรวจสอบดังกล่าวยืนยันว่าการประกอบกิจการโรงงานของบริษัทฯ ทำให้เกิดสารปนเปื้อนแพร่กระจายลงสู่ชั้นใต้ดิน จนส่งผลกระทบต่อ
 น้ำใต้ดิน

รูปที่ ๑๐ การแปลความหมายข้อมูลทางอุทกธรณีวิทยา และอุทกธรณีเคมี

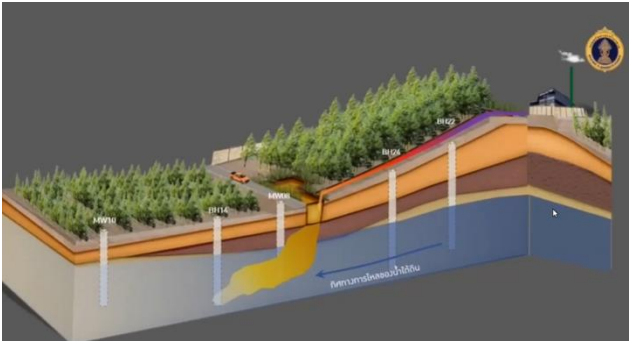
๙	แบบจำลองทิศทางการไหลของน้ำใต้ ดิน ว่าเหตุใดทิศทางการไหลของน้ำ ใต้ดินถึงแสดงทิศทางการไหลทำมุม ๙๐ องศาต่อกัน ที่ใช้โรงงานเป็นจุด ศูนย์กลางซึ่งในความเป็นจริงทิศ ทางการไหลควรจะเป็นไปในทิศทาง เดียวกัน

<p>รูปนี้เป็นการแสดงแนวการปนเปื้อน ๒ แนว โดยนำมาประกบกัน เพื่อดูชั้นดินชั้นหิน และระดับน้ำ โดยจะไหลจากระดับที่สูงกว่า</p>
