จดหมายท้า พื้นฟูคลีต

ปีกี่ 2 ฉบับกี่ 3 เดือนกุมภาพันธ์ – มีนาคม 2557
กรมควบคุมมลพิษ กระทรวงทรัพยากรธรรมชาติและสิ่งแวดล้อม

การติดตามตรวจสอบคุณภาพสิ่งแวดล้อม ครั้งที่ 4/2556

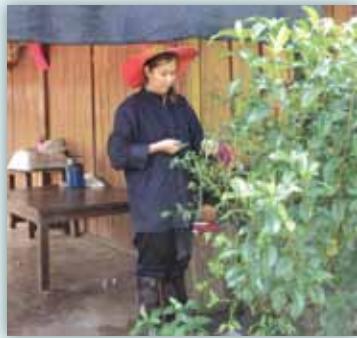
เก็บตัวอย่างพืชผัก
บริเวณบ้านคลีตทั้งหมด 8 จุด โดยในแต่ละจุด จะเก็บ 2 ตัวอย่าง ที่ระยะบริเวณที่อยู่ใกล้ลำห้วย (น้อยกว่า 10 เมตร) และห่างจาก ลำห้วย (มากกว่า 10 เมตร) ผลการวิเคราะห์หาปริมาณตะกั่วในพืชผัก ดังนี้

- เนื้อโกรงแต่งแร่ 2 จุด พบร่วมพืชผักที่มีตะกั่วสูงกว่า กก./กก. จำนวน 2 ตัวอย่าง ที่จุด KS2 คือ ผักกุด มีค่า 2.84 มก./กก. ซึ่งเป็นบริเวณที่อยู่ใกล้ลำห้วย และ กะเพรา มีค่า 9.38 มก./กก. ซึ่งเป็นบริเวณที่อยู่ไกลลำห้วย

- โกล์โรงแต่งแร่ 3 จุด พบร่วมพืชผักที่มีตะกั่วต่ำกว่า กก./กก.

- ใต้โรงแต่งแร่ลงมา 3 จุด พบร่วมพืชผักที่มีค่าต่ำกว่า กก./กก. ได้แก่ กะเพรา มีค่า 2.20 มก./กก. ซึ่งเป็นบริเวณที่อยู่ใกล้ลำห้วย

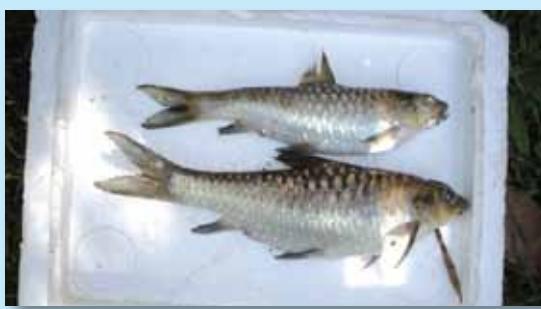
ได้เก็บตัวอย่างสัตว์น้ำในลำห้วยคลีตทั้งหมด 10 จุด ตัวอย่างประกอบด้วย ปลา ปู กุ้ง และหอย จำนวน 316 ตัวอย่าง ผลการวิเคราะห์หาปริมาณตะกั่วในสัตว์น้ำ ดังนี้

- ปลา มีค่าปริมาณตะกั่วอยู่ในช่วง 0.03 - 116.10 มก./กก. น้ำหนักเปรียก มีค่าเกินมาตรฐานฯ จำนวน 75 ตัวอย่าง จาก 113 ตัวอย่าง คิดเป็นร้อยละ 66

- กุ้ง มีค่าปริมาณตะกั่วอยู่ในช่วง 0.02 - 273.84 มก./กก. น้ำหนักเปรียก มีค่าเกินมาตรฐานฯ จำนวน 144 ตัวอย่าง จาก 147 ตัวอย่าง คิดเป็นร้อยละ 98

- หอย มีค่าปริมาณตะกั่วอยู่ในช่วง 5.43 - 369.45 มก./กก. น้ำหนักเปรียก มีค่าเกินมาตรฐานฯ จำนวน 21 ตัวอย่าง จาก 21 ตัวอย่าง คิดเป็นร้อยละ 100

- ปู มีค่าปริมาณตะกั่วอยู่ในช่วง 8.83 - 120.32 มก./กก. น้ำหนักเปรียก มีค่าเกินมาตรฐานฯ จำนวน 26 ตัวอย่าง จาก 26 ตัวอย่าง คิดเป็นร้อยละ 100

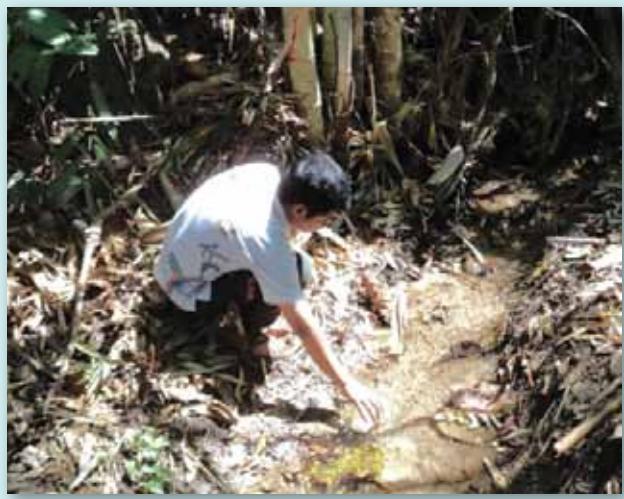
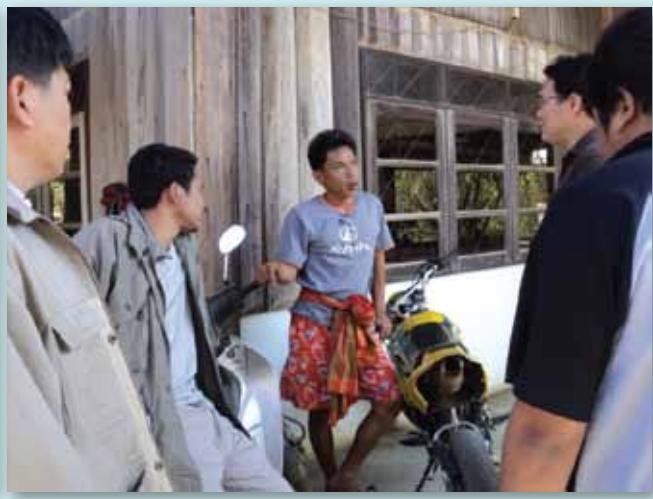
สำนักจัดการคุณภาพน้ำ กรมควบคุมมลพิษ (คพ.) ได้ลงพื้นที่บริเวณหมู่บ้านคลตี้ ตำบลลชะแล อำเภอทองผาภูมิ จังหวัดกาญจนบุรี เมื่อวันที่ 19 – 20 กุมภาพันธ์ 2557 ที่ผ่านมา เพื่อตรวจสอบการปนเปื้อนสารตะกั่วในระบบน้ำประปา ภูเขาของหมู่บ้าน ในการดำเนินงานดังกล่าว คพ. ได้สอบถามข้อมูลเบื้องต้นจาก นายนิติพล ตันติวนิช ผู้ใหญ่บ้านหมู่บ้านคลตี้ และนายยะเสอะ นาสวนสุวรรณ ชาวบ้านหมู่บ้านคลตี้ ล่าง ทำให้ทราบว่าหมู่บ้านคลตี้มีแหล่งน้ำประปาจากในหมู่บ้านทั้งหมด 7 แหล่ง ได้แก่ บริเวณบ้านคลตี้บน จำนวน 3 แหล่ง บริเวณบ้านคลตี้ล่าง จำนวน 4 แหล่ง (มี 1 แหล่ง ที่ไม่มีน้ำ) โดยได้สุ่มเก็บตัวอย่างน้ำประปาจากแหล่งละ 1 จุด รวม 6 ตัวอย่าง ทั้งนี้ ผลการตรวจสอบสารตะกั่วในน้ำประปาเข้ายังห่วงการวิเคราะห์ข้อมูลผลการตรวจสอบซึ่ง คพ. จะรายงานผลการตรวจสอบให้ทราบต่อไป

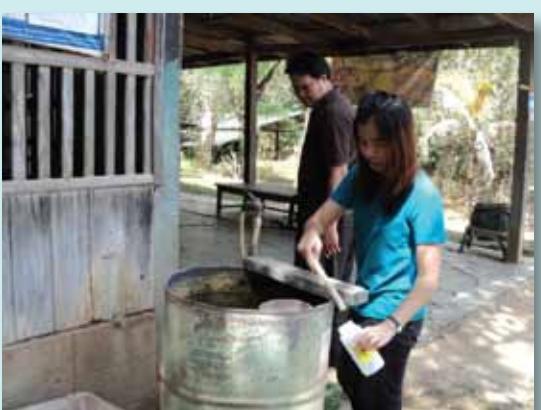
คพ. ติดตามตรวจสอบคุณภาพสิ่งแวดล้อม ครั้งที่ 4/2556 ได้ทำการเก็บตัวอย่างน้ำ ตะกอนดินท้องน้ำ ดินพืชผัก และสัตว์น้ำ ในระหว่างวันที่ 25 – 30 พฤษภาคม 2556 โดยนำมาวิเคราะห์หาปริมาณตะกั่วสะสมในห้องปฏิบัติการ สรุปผลได้ดังนี้

เก็บตัวอย่างน้ำในลำห้วยคลตี้ทั้งหมด 10 จุด จุดละ 1 ตัวอย่าง ครอบคลุมพื้นที่เหนืออ่างเก็บน้ำ (จุด DK และ KC1) ใกล้อ่างเก็บน้ำ (จุด KC2) และใต้อ่างเก็บน้ำ (จุด KC3 KC4 KC4/1 KC5 KC6 KC7 และ KC8) ผลการวิเคราะห์หาปริมาณตะกั่วในน้ำพบว่าทุกจุดเก็บตัวอย่างมีค่าอยู่ในเกณฑ์มาตรฐานคุณภาพน้ำในแหล่งน้ำผิวดินซึ่งกำหนดไว้ไม่เกิน 0.05 มิลลิกรัมต่อลิตร (มก./ล.)

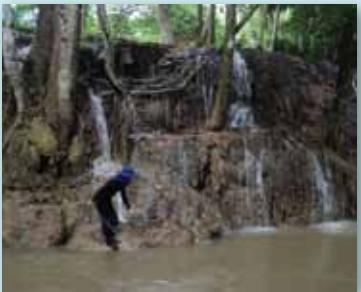
ได้เก็บตัวอย่างตะกอนดินท้องน้ำในลำห้วยคลตี้ทั้งหมด 10 จุด จุดละ 1 ตัวอย่าง ครอบคลุมพื้นที่เช่นเดียวกับการเก็บตัวอย่างน้ำ ผลการวิเคราะห์ปริมาณตะกั่วในตะกอนดินท้องน้ำ พบร่วมหางแต่ละจุด DK และ KC1 มีค่า 15.3 และ 100.3 มิลลิกรัมต่อลิตร (มก./กก.) ส่วนใกล้อ่างเก็บน้ำและใต้อ่างเก็บน้ำ 8 จุด พบร่วมกันที่สูงกว่าจุดเหนืออ่างเก็บน้ำ 8 จุด มีค่าตั้งแต่ 239 – 213,800 มก./กก. โดยจุดที่พบร่วมสูงสุดคือ KC3

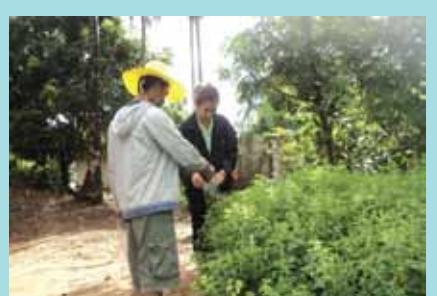
ได้เก็บตัวอย่างดินบริเวณบ้านคลตี้ทั้งหมด 8 จุด โดยในแต่ละจุดจะเก็บ 2 ตัวอย่าง ที่อยู่ใกล้ลำห้วย (น้อยกว่า 10 เมตร) และอยู่ห่างจากลำห้วยในระยะ (มากกว่า 10 เมตร) ยกเว้นจุดเก็บ KS3 ที่เก็บเพียง 1 ตัวอย่าง รวมจำนวนทั้งสิ้น 15 ตัวอย่าง ผลการวิเคราะห์หาปริมาณตะกั่วในดิน ดังนี้

- เหนืออ่างเก็บน้ำ 2 จุด พบร่วมกันที่อยู่ในเกณฑ์มาตรฐานคุณภาพดินที่ใช้ประโยชน์เพื่อการอยู่อาศัยและเกษตรกรรมซึ่งกำหนดไว้ไม่เกิน 400 มก./กก. มีเพียง จุด KS2 ในระยะห่างจากลำห้วย พบร่วมกันที่ 550.2 มก./กก. และระยะห่างจากลำห้วย พบร่วมกันที่ 431.1 มก./กก. สูงกว่าเกณฑ์มาตรฐานฯ

- ใกล้อ่างเก็บน้ำ 3 จุด ส่วนใหญ่มีค่าสูงกว่าเกณฑ์มาตรฐานคุณภาพดินฯ กำหนด โดยมีค่าตั้งแต่ 723 – 11,960 มก./กก.

- ใต้อ่างเก็บน้ำ 3 จุด ในระยะห่างจากลำห้วย มีค่าตั้งแต่ 26.5 – 228.3 มก./กก. มีค่าอยู่ในเกณฑ์มาตรฐานคุณภาพดินฯ และในระยะห่างจากลำห้วย พบร่วมกันที่ 5,684 มก./กก. มีค่าสูงกว่าเกณฑ์มาตรฐานฯ กำหนด
