สถานการณ์คุณภาพสิ่งแวดล้อมบริเวณห้วยคลิตี้

ส่วนน้ำเสียอุตสาหกรรม

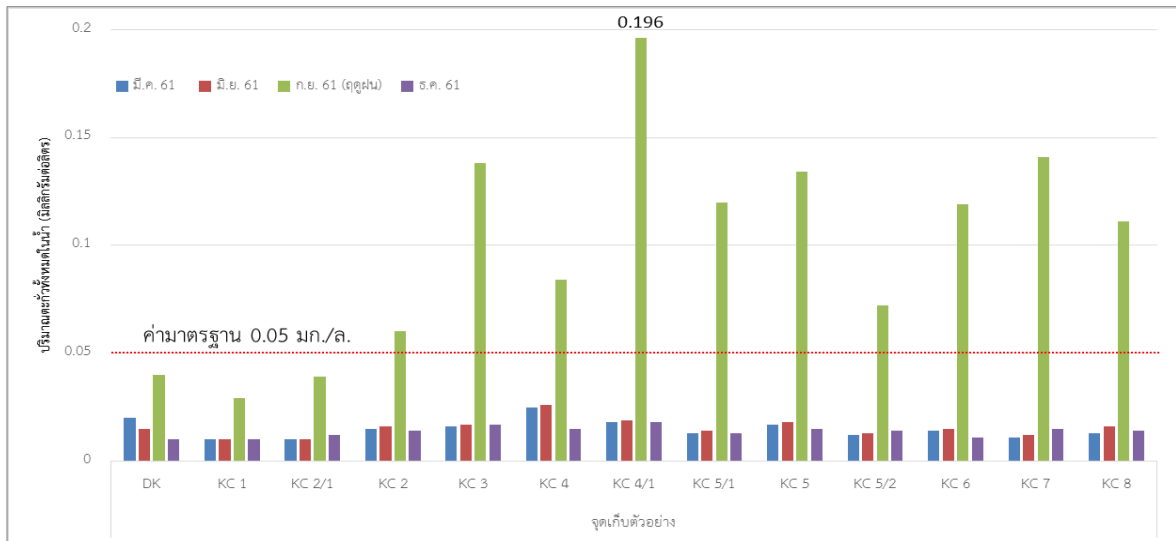
รูปที่ 2 กราฟปริมาณตะกั่วทั้งหมดในน้ำ

น้ำผิวดิน : พบปริมาณตะกั่วทั้งหมดในน้ำอยู่ในช่วงน้อยกว่า 0.01 - 0.196 มิลลิกรัมต่อลิตร โดยในเดือนกันยายน ซึ่งเป็นช่วงฤดูฝน พบปริมาณตะกั่วเกินเกณฑ์มาตรฐานคุณภาพน้ำในแหล่งน้ำผิวดิน ซึ่งกำหนดไว้ไม่เกิน 0.05 มิลลิกรัมต่อลิตร¹ ดังแสดงในรูปที่ 2

- 1) คุณภาพน้ำบริเวณห้วยคลิตี้มีค่าอยู่ในเกณฑ์มาตรฐานคุณภาพน้ำ ยกเว้นในช่วงฤดูฝน เนื่องจากเกิดน้ำป่าไหลหลาก ห้วยคลิตี้มีน้ำไหลแรง และมีความขุ่นสูง จึงควรหลีกเลี่ยงการอุปโภคและบริโภคในฤดูฝน

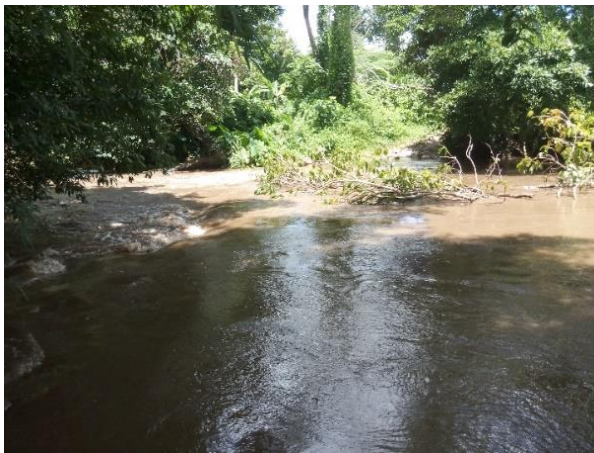
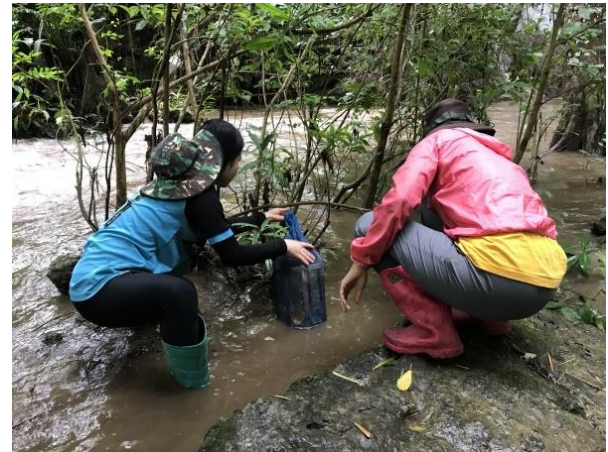
รูปที่ 4 สภาพพื้นที่มีน้ำป่าไหลหลาก ห้วยคลิตี้มีน้ำไหลแรง และมีความชุ่มสูงในเดือนกันยายน

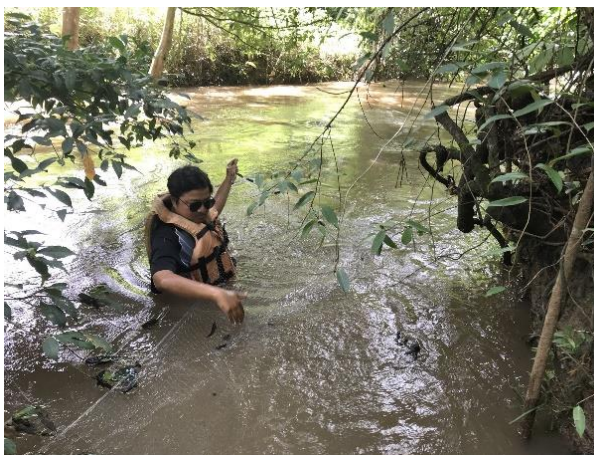
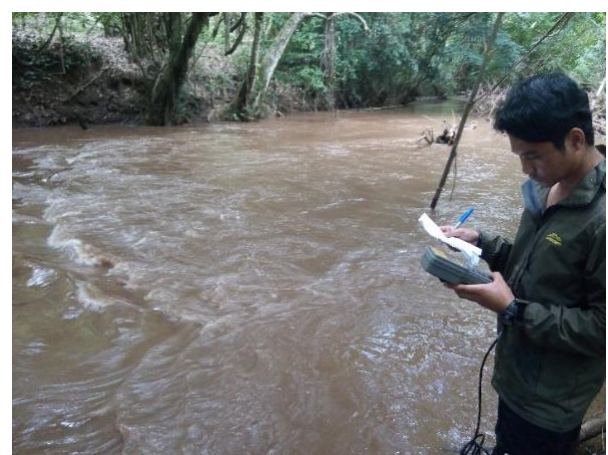
รูปที่ 5 การเก็บตัวอย่างสัตว์น้ำบริเวณห้วยคลิตี้

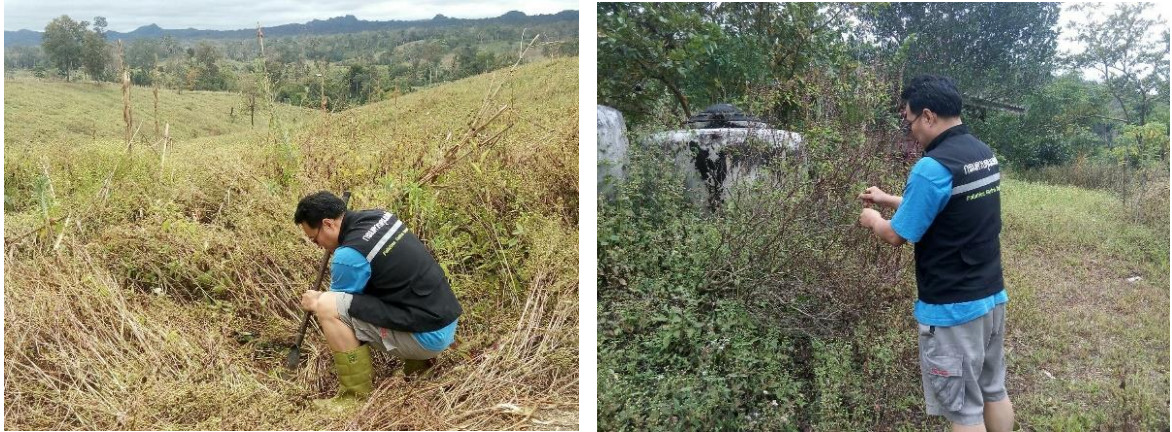
รูปที่ 6 การเก็บตัวอย่างดิน และพืชผักบริเวณหมู่บ้านคลิตี้

- 4) พืชผักส่วนใหญ่สามารถบริโภคได้ตามปกติ
- 5) ดินบริเวณหมู่บ้านคลิตี้ มีค่าเกินค่าตะกั่วพื้นฐานของพื้นที่ในหลายพื้นที่ ซึ่งกองจัดการคุณภาพน้ำจะดำเนินโครงการฟื้นฟูโดยการปิดคลุม (Capping) โดยนำดินที่ไม่มีสารปนเปื้อนสารตะกั่วมากลบทับ ทั้งนี้กองจัดการคุณภาพน้ำได้ปิดประกาศผลติดตามตรวจสอบคุณภาพสิ่งแวดล้อมบนป้ายประชาสัมพันธ์ถาวรจำนวน 4 ป้าย ดังแสดงในรูปที่ 7 ณ ที่ทำการผู้ใหญ่บ้านหมู่บ้านคลิตี้ องค์การบริหารส่วนตำบลชะแล ที่ว่าการอำเภอทองผาภูมิ และวัดคลิตี้ล่าง รวมทั้งอธิบายผลการติดตามคุณภาพสิ่งแวดล้อมบริเวณห้วยคลิตี้ให้ผู้นำท้องถิ่น และชาวบ้านทราบ
