## โครงการประเมินผลการฟื้นฟูลำห้วยคลิตี้จากการปนเปื้อนสารตะกั่ว จังหวัดกาญจนบุรี

ส่วนน้ำเสียชุมชน

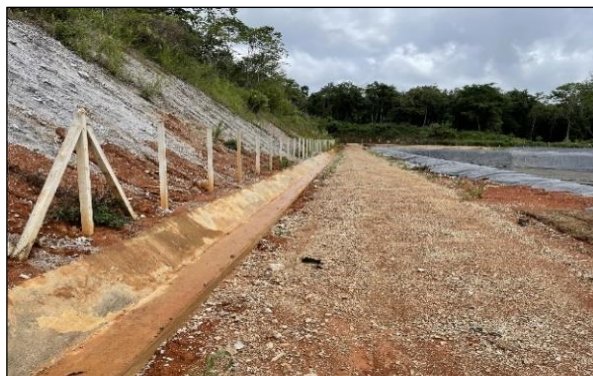
รูปที่ 1 บริเวณหลุมฝังกลบแบบปลอดภัย

การประเมินผล พบว่า สภาพทั่วไปของหลุมฝังกลบมีสภาพดี แต่ควรมีการวางแผนป้องกัน การพังทลายของดิน

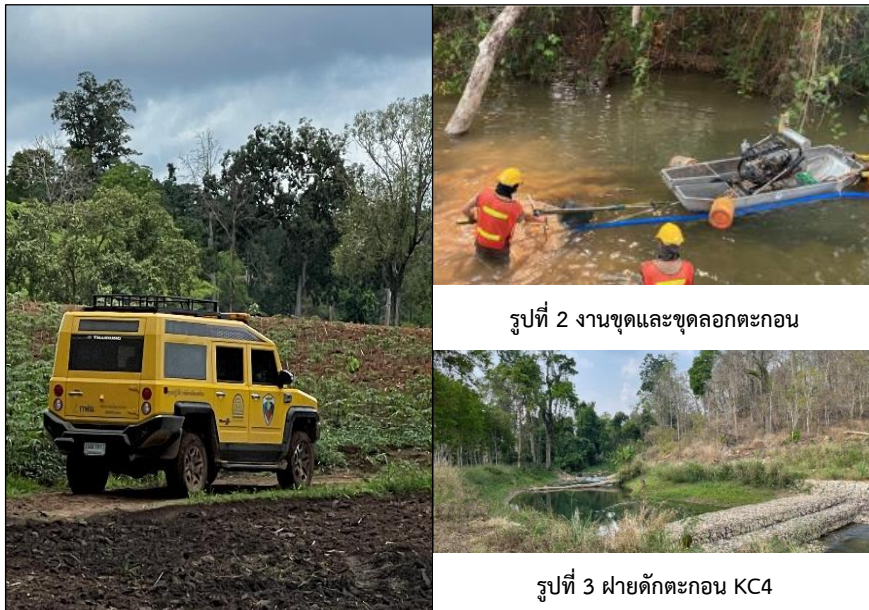
ลำห้วยคลิตี้กลับคืนสู่สภาพปกติแล้ว โดยพบว่ามีต้นไม้และวัชพืชขึ้นทั่วไป

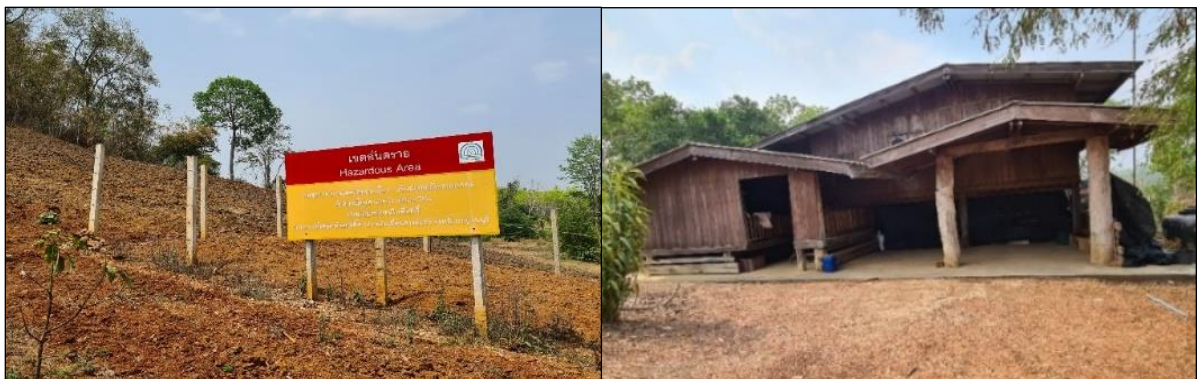
รูปที่ 4 งานฟื้นฟูพื้นที่รอบโรงแต่งแร่เดิม

ได้ตรวจสอบฟื้นฟูพื้นที่โดยรอบโรงแต่งแร่เดิม ทั้งการขุดกากหางแร่และดินปนเปื้อน การปิดคลุมพื้นที่ต่างๆ ด้วยดินสะอาด และการเทพื้นคอนกรีตเสริมเหล็กและวางระบายน้ำฝน

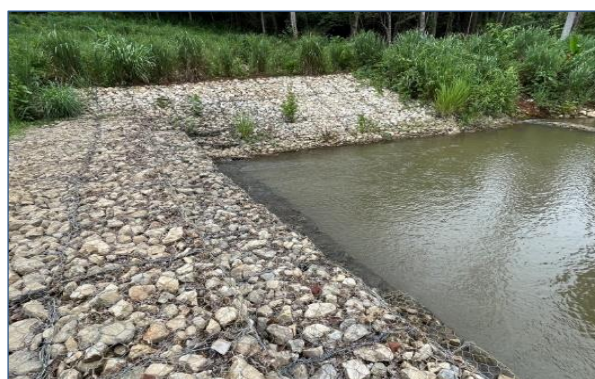
รูปที่ 5 ฝายดักตะกอน KC4

ฝายดักตะกอนมีสภาพการใช้งานได้ดีในปัจจุบัน โดยประชาชนมีความมั่นใจและพึงพอใจในการดำเนินการ

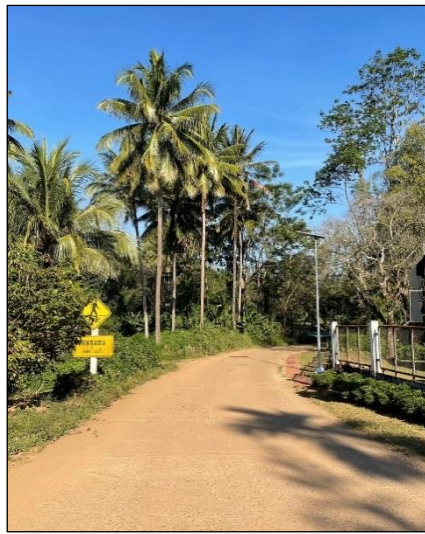
รูปที่ 6 ถนนบ้านคลิตี้

ได้ปรับปรุงถนน จำนวน 4 เส้นทาง ตั้งแต่ชุมชนคลิตี้บ้านจนถึงคลิตี้ล่าง ระยะทางรวม 26 กิโลเมตร

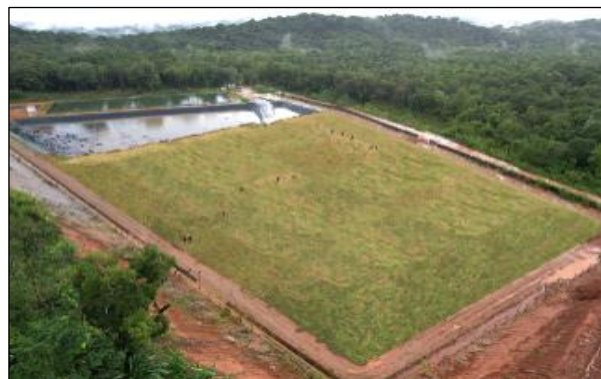
รูปที่ 7 หลุมฝังกลบแบบปลอดภัย

ได้รับการปิดคลุมตามที่ได้ออกแบบไว้ และมีการบำรุงรักษาให้อยู่ในสภาพดี

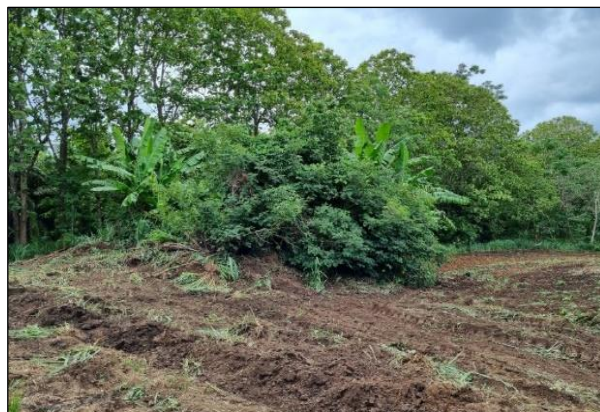
รูปที่ 8 กองกากแร่ที่พบเพิ่มเติม

พบกองกากแร่ขนาดกองกากแร่ 30 x 30 เมตร สูงประมาณ 1 เมตร มีการกระจายตัวไปตามที่ลาดของแปลงที่ดินของเจ้าของเหมืองเก่า

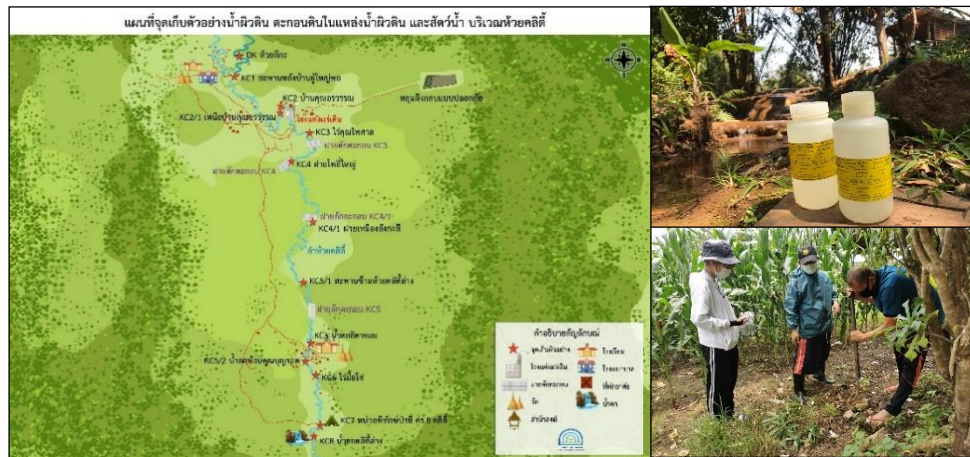
ผลการดำเนินการตรวจสอบคุณภาพสิ่งแวดล้อม ประกอบด้วย น้ำผิวดิน ดิน ตะกอนดิน สัตว์น้ำ และพืช พบว่า ปริมาณตะกั่วมีค่าเป็นไปตามมาตรฐาน แต่บริเวณใกล้โรงแต่งแร่และใต้โรงแต่งแร่ยังคงมีปริมาณตะกั่วสูงกว่าค่ามาตรฐาน เมื่อเทียบกับระดับปริมาณตะกั่วที่ตรวจสอบได้ในช่วง 20 ปีที่ผ่านมา ค่ามีแนวโน้มลดลงอย่างต่อเนื่อง

รูปที่ 9 แผนที่จุดเก็บตัวอย่างน้ำผิวดิน ตะกอนดินในแหล่งน้ำผิวดิน และสัตว์น้ำ บริเวณลำห้วยคลิตี้ และการลงพื้นที่ติดตามตรวจสอบคุณภาพสิ่งแวดล้อม
