## สถานการณ์คุณภาพสิ่งแวดล้อมบริเวณห้วยคลิตี้ อำเภอลองพญาภูมิ จังหวัดกาญจนบุรี

ส่วนน้ำเสียชุมชน

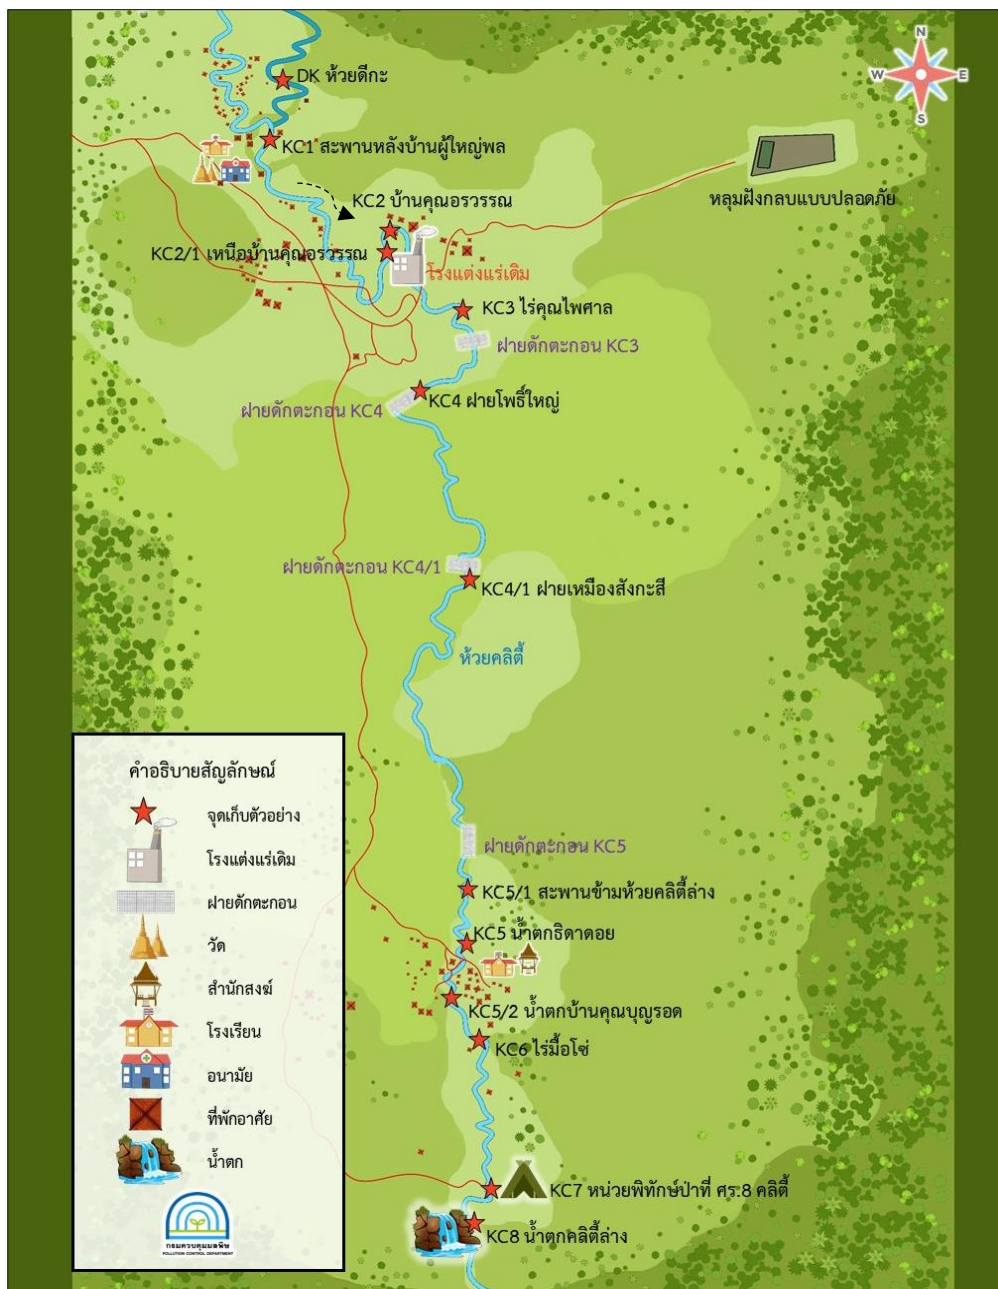
กองจัดการคุณภาพน้ำ ได้ติดตามตรวจสอบคุณภาพสิ่งแวดล้อมบริเวณห้วยคลิตี้ อำเภอลองพญาภูมิ จังหวัดกาญจนบุรี เพื่อเฝ้าระวังแนวโน้มการปนเปื้อนของตะกั่ว (Pb) มาอย่างต่อเนื่องตั้งแต่ช่วงก่อนฟื้นฟูระหว่างฟื้นฟู และหลังฟื้นฟู โดยได้เก็บตัวอย่างสิ่งแวดล้อมในลำห้วยคลิตี้ ได้แก่ น้ำผิวดิน ตะกอนดิน สัตว์น้ำ และพืชผักมีจุดเก็บตัวอย่าง จำนวน 13 จุด ดังแสดงในรูปที่ 1 โดยผลการติดตามตรวจสอบคุณภาพสิ่งแวดล้อมในปี 2560 - 2567 มีดังนี้

รูปที่ 1 แผนที่แสดงจุดเก็บตัวอย่างน้ำ ตะกอนดิน สัตว์น้ำ และพืชผัก บริเวณห้วยคลิตี้

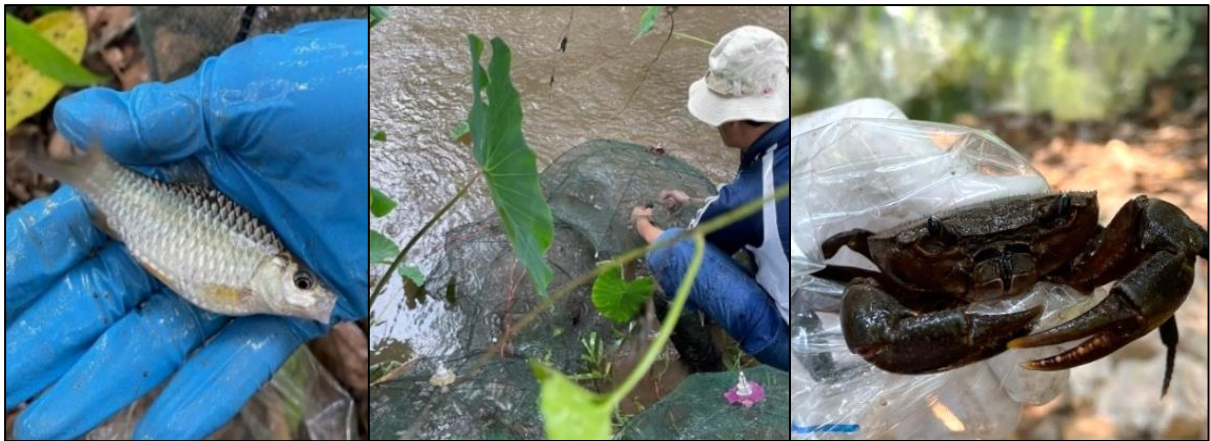
3. สัตว์น้ำ : ได้เก็บตัวอย่างสัตว์น้ำ จำนวน 63 ตัวอย่าง บริเวณลำห้วยคลิตี้ ตั้งแต่จุด DK - KC8 ดังแสดงในรูปที่ 4 โดยผลการตรวจสอบพบว่า ปูมีปริมาณตะกั่วไม่เกินเกณฑ์มาตรฐานอาหารเมื่อเทียบกับมาตรฐานอาหารที่มีสารปนเปื้อน ตามประกาศกระทรวงสาธารณสุข (ฉบับที่ 414) พ.ศ. 2563 จากการตรวจสอบ เนื้อปลาปริมาณตะกั่วเป็นไปตามมาตรฐานฯ ร้อยละ 60 และกุ้งมีปริมาณตะกั่วเป็นไปตามมาตรฐานฯ ร้อยละ 70 เนื่องจากสัตว์น้ำบางชนิดที่อาศัยและหากินตามพื้นผิวหน้าดิน หรือดำรงชีวิตอยู่บริเวณพื้นที่ตื้นน้ำ อาจได้รับผลจากปริมาณตะกั่วที่ยังมีค่าสูงในบางบริเวณลำห้วยคลิตี้ จึงได้มีการแนะนำชาวบ้านในพื้นที่ว่าควรหลีกเลี่ยงการบริโภคปลาและกุ้ง

รูปที่ 4 การเก็บตัวอย่างสัตว์น้ำบริเวณลำห้วยคลิตี้

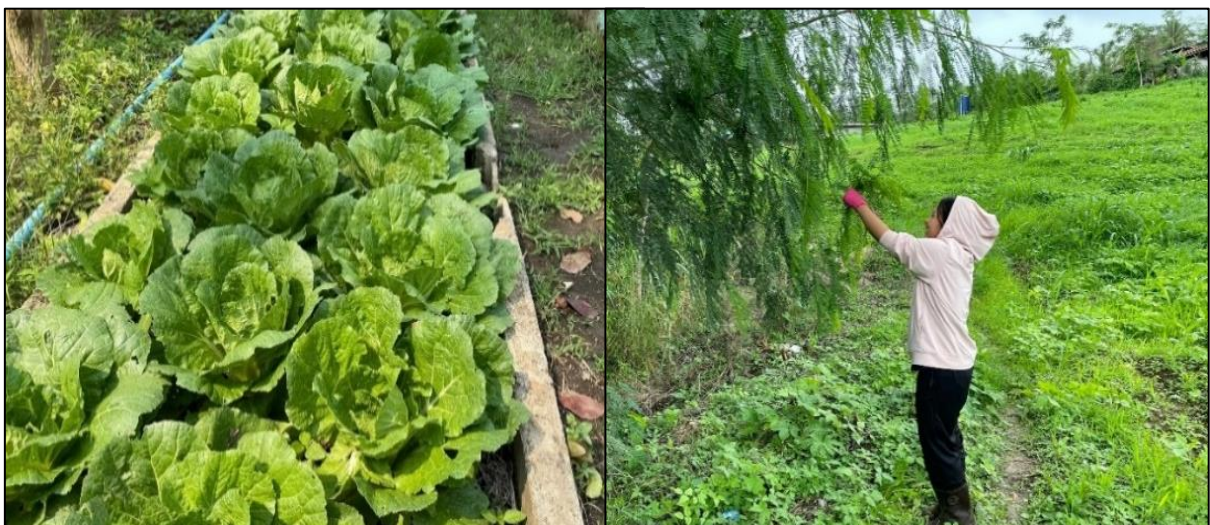
4. พืชผัก : ได้เก็บตัวอย่างพืชผักบริเวณบ้านชาวบ้านที่อาศัยอยู่ริมลำห้วยคลิตี้ จำนวน 61 ตัวอย่าง ดังแสดงในรูปที่ 5 โดยผลการตรวจสอบพบปริมาณตะกั่วมีค่าอยู่ในเกณฑ์เมื่อเทียบกับมาตรฐานอาหารที่มีสารปนเปื้อน ตามประกาศกระทรวงสาธารณสุข (ฉบับที่ 414) พ.ศ. 2563

รูปที่ 5 การเก็บตัวอย่างพืชผัก บริเวณหมู่บ้านคลิตี้
