# Monitoring and Surveillance of Microplastics and Macroplastics

Sineewan Phitaktim

Environmental of Science, Faculty of Science,  
Udon Thani Rajabhat University

## การศึกษาการปนเปื้อนของไมโครพลาสติกในน้ำเสียชุมชน ในเขตเทศบาลนครอุดรธานี

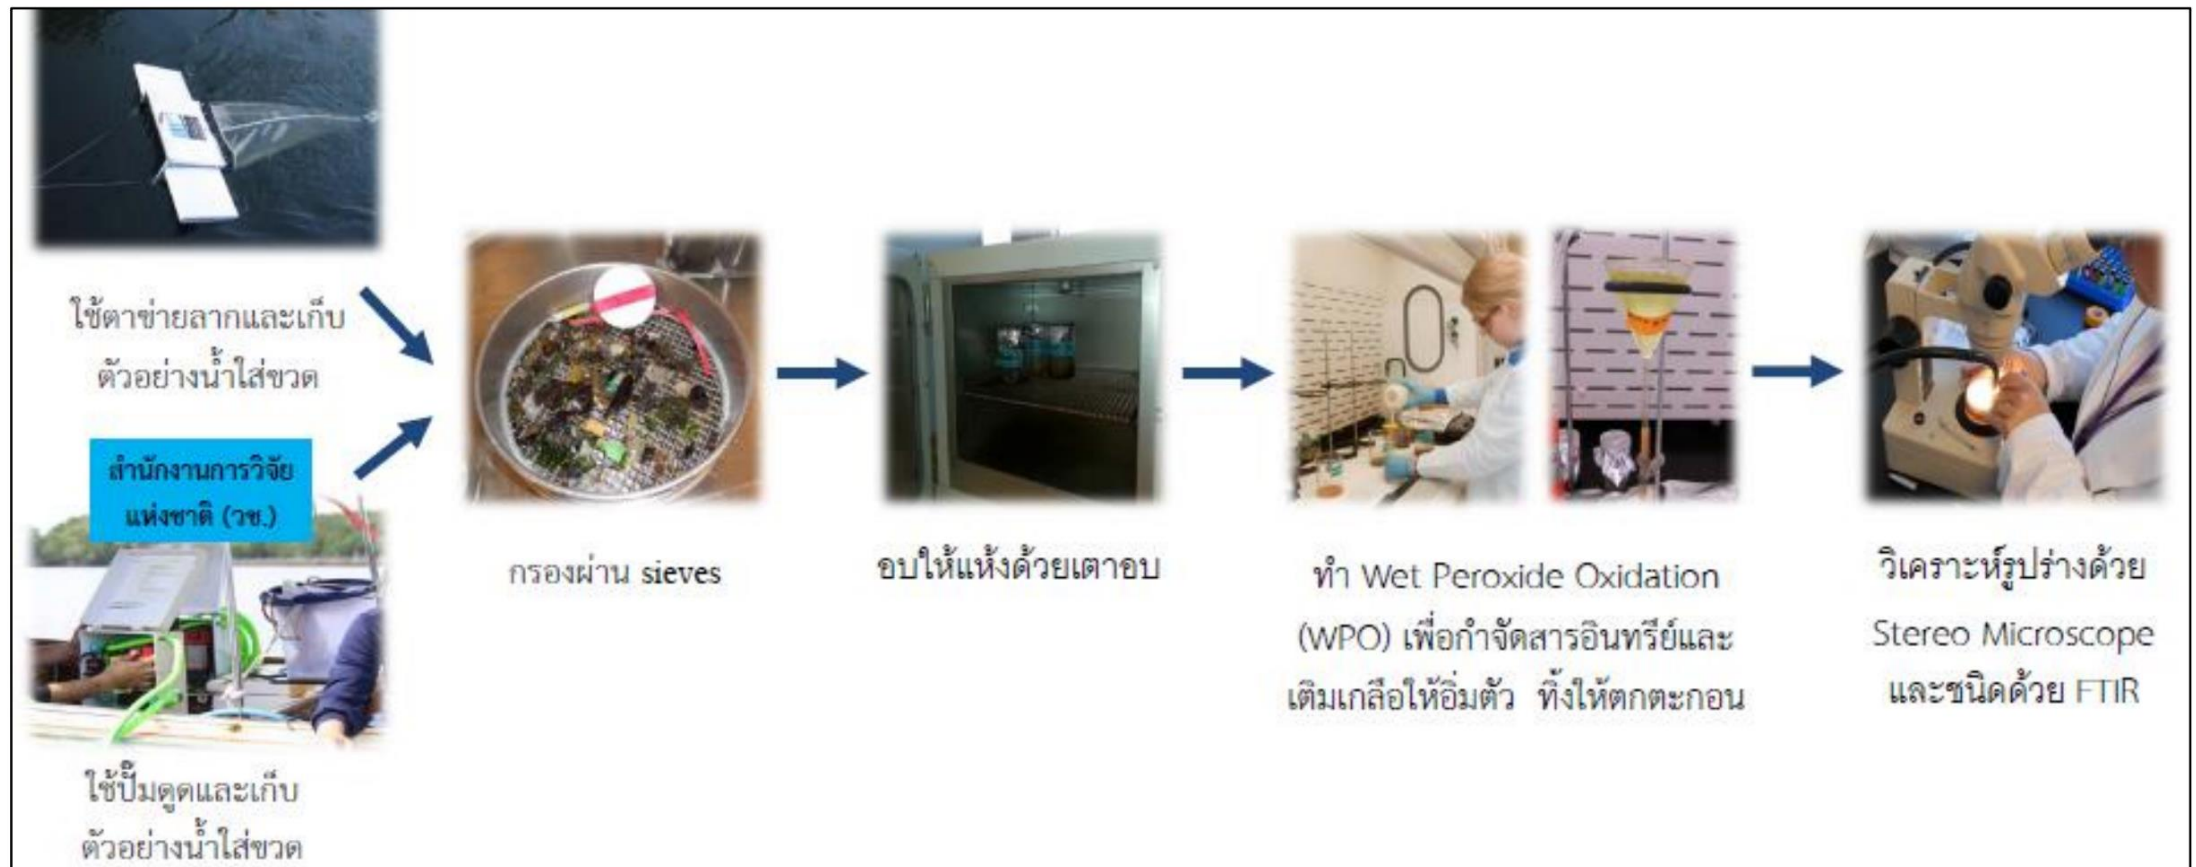
# ขั้นตอนการวิเคราะห์ไมโครพลาสติก

- a) Collect water from a source at a depth of 30 cm., quantity 10 liters
- b) Pass the prepared water through filter paper based on the method of Massura, Baker, Foster, Arthgur & Herring.

- c) Take the filtered sample for fragmentation according to **the Wet Peroxide Oxidation (WPO)** method by adding 20 ml of 0.05M  $\text{Fe}^{2+}$  and 20 ml of 30%  $\text{H}_2\text{O}_2$  into a beaker. Stir to mix well and leave it for 5 minutes at room temperature.

- d) After heating it while stirring at a temperature below 75°C, place the sample in a fume hood to allow it to cool. Then, add 20 ml of 30%  $\text{H}_2\text{O}_2$  and continue heating while stirring until all organic substances in the sample are completely dissolved

- e) Take the fragmented sample and add salt, using 12g of salt per 40ml of sample.
- f) Transfer the sample into a 500 ml conical flask and leave it overnight.

- g) Filter the sample through filter paper. Then, examine the filter paper under a stereo microscope, as illustrated in Figure 1 and record images to identify microplastics.

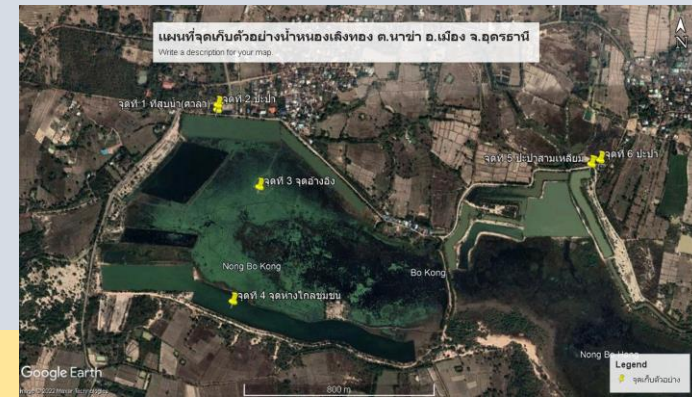
Investigation will be conducting during dry and wet period in 2023.

- A dry season; was examined on February.
- A wet season; will be examine on June and continued until next January.

Six study zones of urban area, agricultural area and natural area will be determine.

Each study zone, surface water quality was examined on site.

- Temperature
- pH
- Dissolved oxygen; DO
- Electrical conductivity; EC
- Transparency
- Turbidity
- Total dissolved solid; TDS

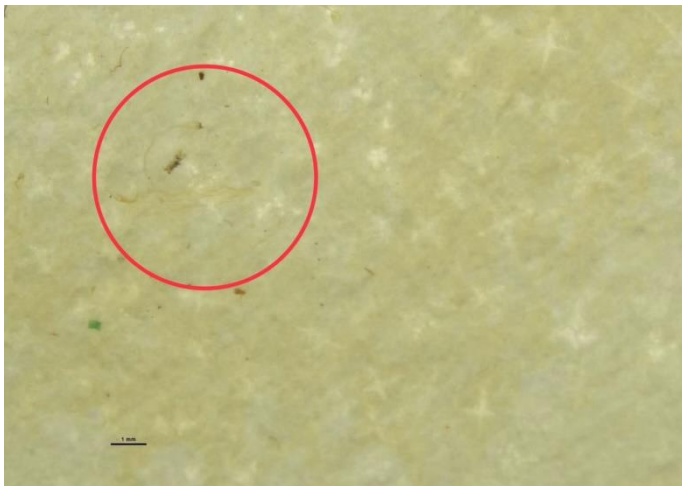
แบบแผ่นฟิล์ม
