จดหมายข่าว ฟื้นฟูคลิตี้

กรมควบคุมมลพิษ กระทรวงทรัพยากรธรรมชาติและสิ่งแวดล้อม
ปีที่ 4 ฉบับที่ 1 เดือนพฤศจิกายน - ธันวาคม 2558

แนวทางการฟื้นฟูลำห้วยคลิตี้จากการปนเปื้อนสารตะกั่ว

ผลการตรวจคุณภาพสิ่งแวดล้อมลำห้วยคลิตี้ ครั้งที่ 3/2558

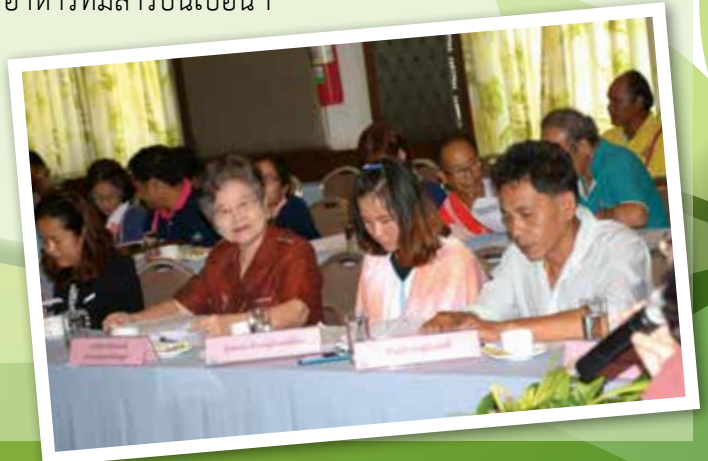
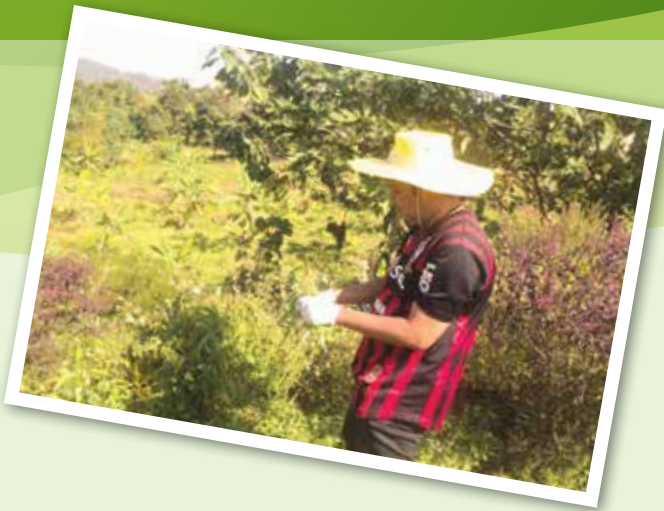
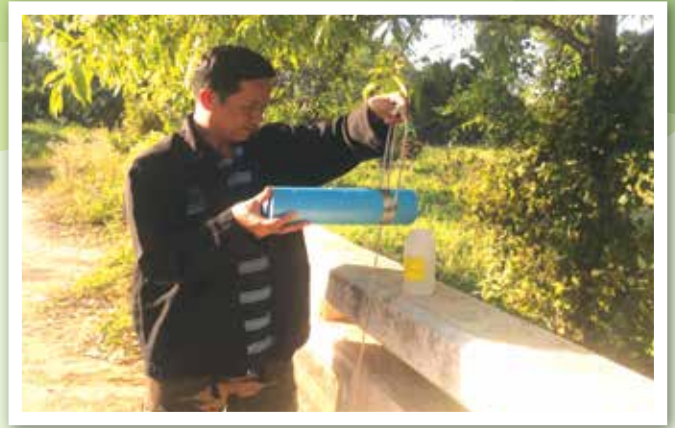
พืชผัก ปริมาณตะกั่วในตัวอย่างพืชผักบริเวณหมู่บ้านคลิตี้ ครอบคลุมพื้นที่บริเวณเหนือโรงแต่งแร่ (จุด KS1 และ KS2) ใกล้โรงแต่งแร่ (จุด KS3 และ KS4) และได้โรงแต่งแร่ลงมา (จุด KS5, KS6 และ KS7) ผลการวิเคราะห์หาปริมาณตะกั่วในพืชผัก ได้แก่ ยอดมะระหวาน พริก มะเขือ กระเพรา โหระพา มะกรูด ต้นหอม ตะไคร้ ผือก กระจับ ถั่วพู มะนาว ยอดผักทอง ข้าวโพด แตงกวา และ ตำลึง พบว่าส่วนใหญ่มีค่าตะกั่วอยู่ในเกณฑ์มาตรฐานอาหารที่มีสารปนเปื้อน ตามประกาศกระทรวงสาธารณสุข ฉบับที่ 98 (พ.ศ. 2529) ทั้งนี้ควรหลีกเลี่ยงการบริโภค กระเพรา หรือลดจำนวนความถี่ในการบริโภค เนื่องจากกระเพรามีค่าปริมาณตะกั่วอยู่ในช่วง 1.26 - 9.31 มก./กก. น้ำหนักเปียก ซึ่งเกินเกณฑ์มาตรฐานอาหารที่มีสารปนเปื้อนฯ

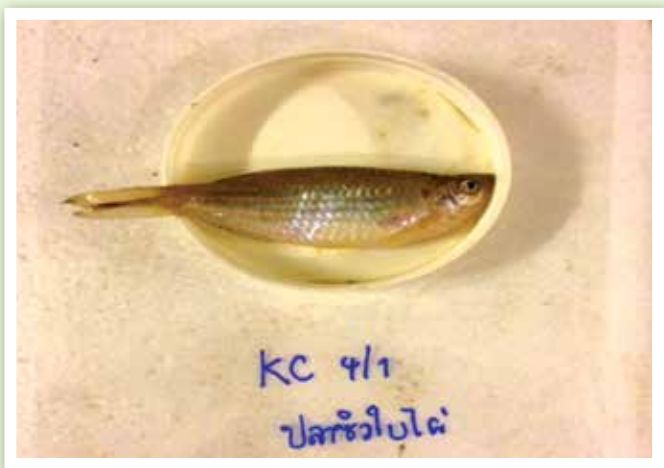
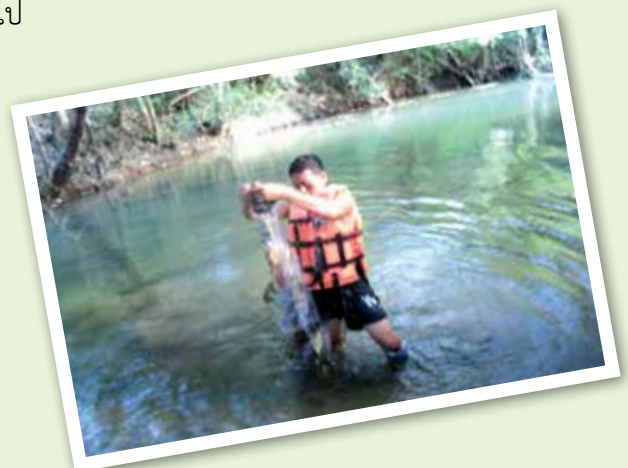
ดิน ปริมาณตะกั่วในดินธรรมชาติ เก็บตัวอย่างดิน บริเวณบ้านคลิตี้ทั้งหมด 8 จุด จุดละ 1 ตัวอย่าง รวมทั้งสิ้น 8 ตัวอย่าง ครอบคลุมพื้นที่บริเวณเหนือโรงแต่งแร่ (จุด KS1 และ KS2) ใกล้โรงแต่งแร่ (จุด KS3 และ KS4) และ ใต้โรงแต่งแร่ ลงมา (จุด KS5, KS6 และ KS7) ผลการวิเคราะห์หาปริมาณตะกั่ว ในดิน พบว่า ทั้งสามบริเวณมีตะกั่วสะสมอยู่ในเกณฑ์ และสูงกว่าเกณฑ์มาตรฐานคุณภาพดินที่ใช้ประโยชน์เพื่อการ อยู่อาศัยและการเกษตรกรรมที่กำหนดให้มีตะกั่วปนเปื้อน ไม่เกิน 400 มก./กก. โดยตัวอย่างดินที่มีตะกั่วสะสมสูงกว่า มาตรฐานคุณภาพดินฯ มีทั้งสิ้น 3 จุด ได้แก่ บริเวณจุด KS0, KS2 และ KS3 ซึ่งมีค่าอยู่ในช่วง 559 – 12,719 มก./กก.

ดินทองน้ำ และ สัตว์น้ำ ปริมาณตะกั่วในตะกอนดิน ทองน้ำ ตั้งแต่โรงแต่งแร่ลงมายังคงพบปริมาณสารตะกั่ว ปนเปื้อนสูงกว่าพื้นที่เหนือโรงแต่งแร่ โดยค่าปริมาณตะกั่วตั้งแต่ โรงแต่งแร่อยู่ในช่วง 5,829– 63,287 มก./กก. ส่งผลให้สัตว์น้ำ ที่อาศัยอยู่บริเวณหน้าดินทองน้ำ ได้แก่ หอย และ ปู มีปริมาณ ตะกั่วสูงกว่าค่ามาตรฐานอาหารที่มีสารปนเปื้อน ตามประกาศ กระทรวงสาธารณสุข ฉบับที่ 98 (พ.ศ. 2529) ทั้งนี้ ปลา ในห้วยคลิตี้ มีปริมาณตะกั่วอยู่ในเกณฑ์มาตรฐานสามารถ นำมาบริโภคได้อย่างปลอดภัย
