## ตรวจสอบกรณีพบน้ำในลำคลองห้วยใหญ่บริเวณชุมชนตากวน - อ่าวประตู เกิดฟอง

วันที่ ๑๐ พฤศจิกายน ๒๕๖๔ ศูนย์ควบคุมมลพิษจังหวัดระยอง กองตรวจมลพิษ ได้รับแจ้งว่า พบน้ำในลำคลองห้วยใหญ่เกิดฟอง บริเวณชุมชนตากวน-อ่าวประตู เจ้าหน้าที่ศูนย์ควบคุมมลพิษจังหวัดระยอง เจ้าหน้าที่ศูนย์ EIC และเจ้าหน้าที่ห้องปฏิบัติการวิเคราะห์คุณภาพน้ำกองช่างสุขาภิบาลเทศบาลเมืองมาบตาพุด ลงพื้นที่ตรวจสอบคลองน้ำทั้งหมด ๕ จุด พบว่า

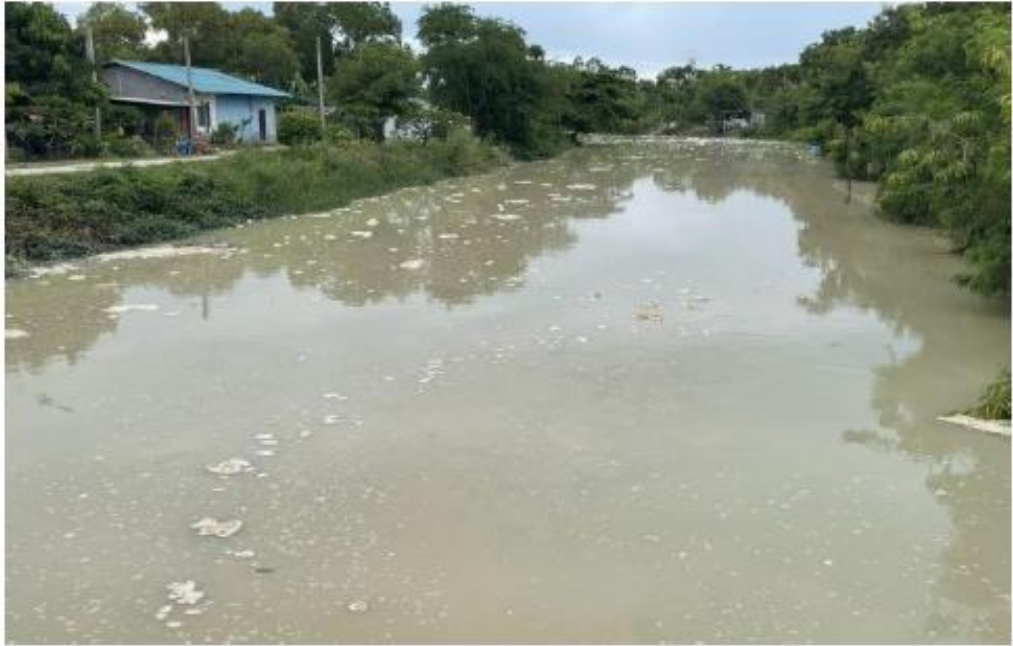
| จุดเก็บตัวอย่าง | PH | อุณหภูมิ<br>°C | DO (mg/l) | ลักษณะทางกายภาพ |
|---|---|---|---|---|
| จุดที่ 1 บริเวณสะพานซอยศาลเจ้าแม่เกษร | 7.48 | 27.00 | 5.80 | สีน้ำตาลขุ่นมาก,ไม่มีกลิ่นเหม็น,มีฟองสีขาว |

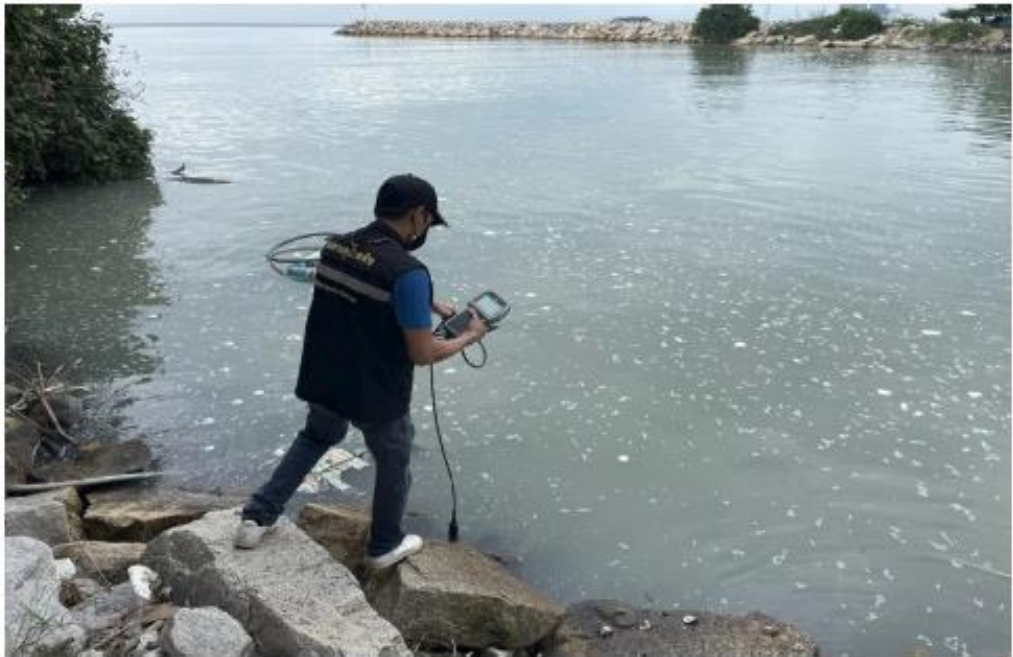
| จุดเก็บตัวอย่าง | PH | อุณหภูมิ<br>°C | DO (mg/l) | ลักษณะทางกายภาพ |
|---|---|---|---|---|
| จุดที่ 2 บริเวณปากคลองตึกตำรวจน้ำ | 8.25 | 28.3 | 4.91 | น้ำตาลขุ่นมาก,ไม่มีกลิ่นเหม็น,มีฟองสีขาว |

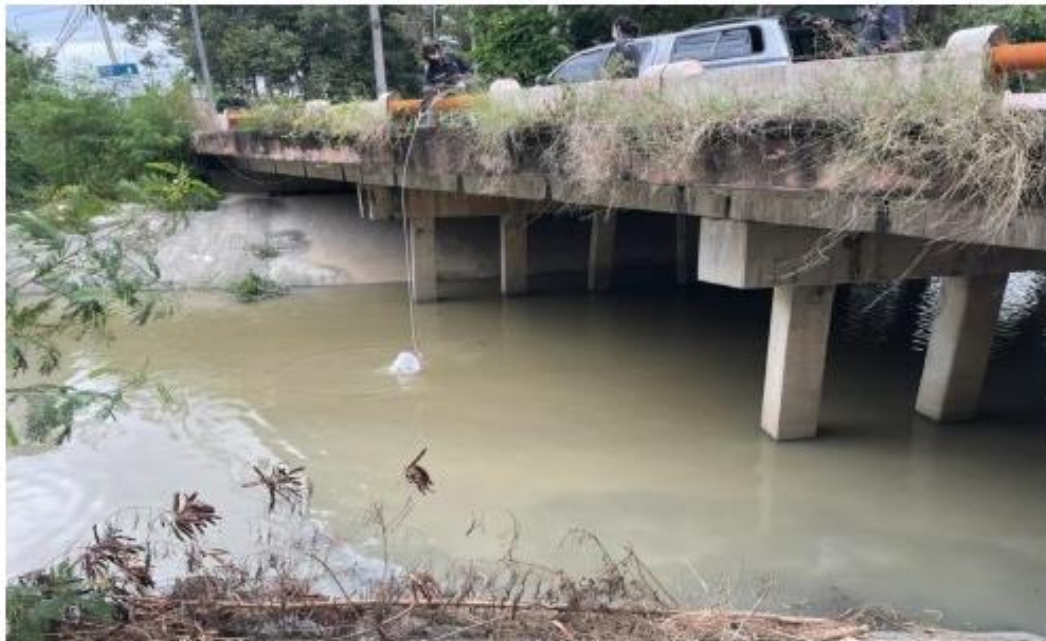
จุดที่ 3 บริเวณคลองน้ำไหลชลประทาน

| จุดเก็บตัวอย่าง | PH | อุณหภูมิ<br>°C | DO (mg/l) | ลักษณะทางกายภาพ |
|---|---|---|---|---|
| จุดที่ 3 บริเวณคลองน้ำห้วยหน้าชลประทาน | 6.82 | 28.2 | 2.56 | น้ำตาลขุ่น,ไม่มีกลิ่นเหม็น,ไม่มีฟองสีขาว |

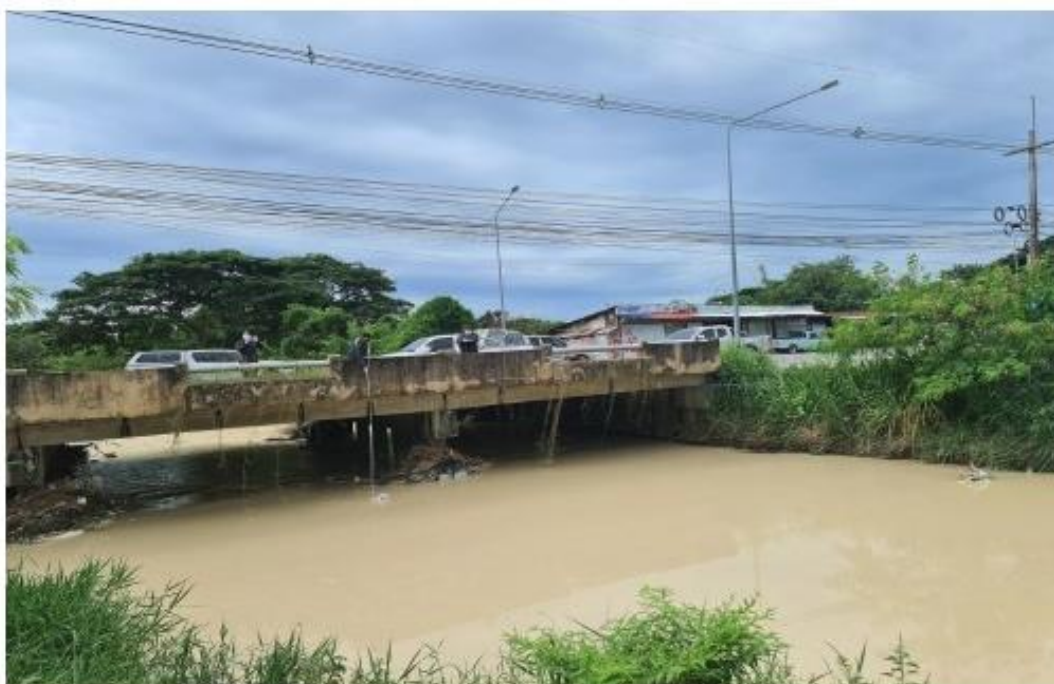
| จุดเก็บตัวอย่าง | PH | อุณหภูมิ<br>°C | DO (mg/l) | ลักษณะทางกายภาพ |
|---|---|---|---|---|
| จุดที่ 4 ถนนกรอกยายชา | 7.12 | 26.4 | 5.75 | สีน้ำตาลขุ่นมาก,ไม่มีกลิ่นเหม็น,มีฟองสีขาว |

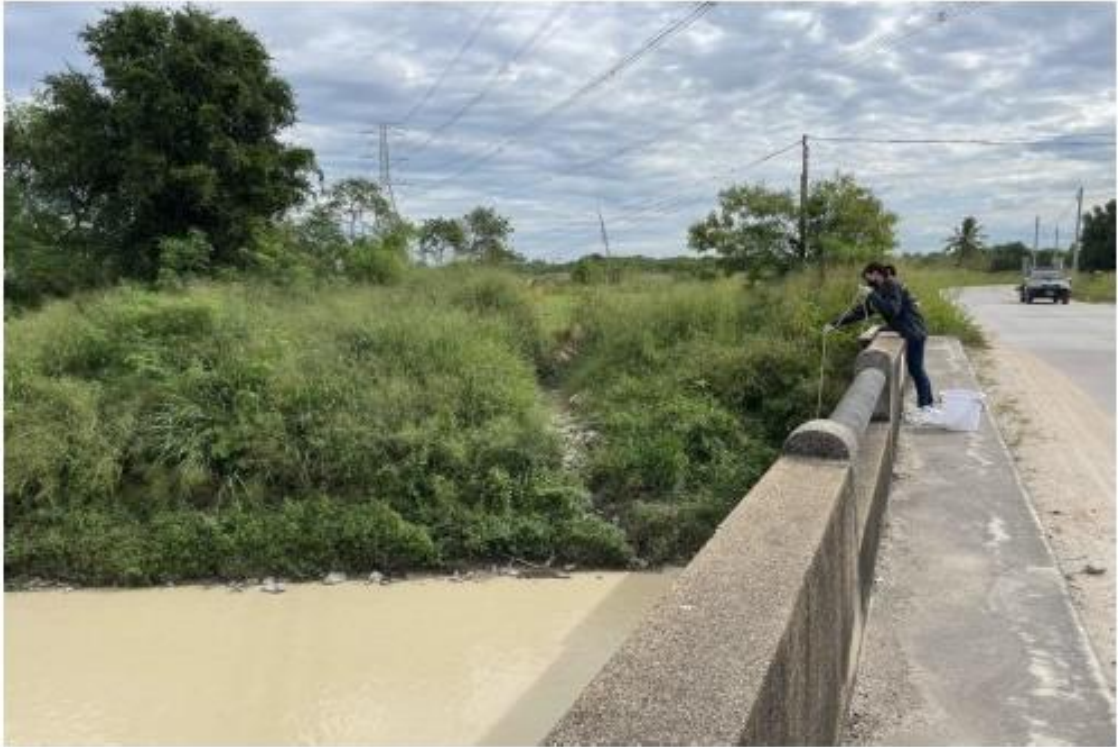
| จุดเก็บตัวอย่าง | PH | อุณหภูมิ<br>°C | DO (mg/l) | ลักษณะทางกายภาพ |
|---|---|---|---|---|
| จุดที่ 5 สะพานหนองน้ำเย็น | 7.23 | 27.3 | 5.37 | น้ำตาลขุ่นมาก,ไม่มีกลิ่นเหม็น,ไม่มีฟองสีขาว |
