ตรวจสอบกรณีเกิดเหตุปลาตายในพื้นที่หมู่บ้านหนองพะวา

ต.บางบุตร อ.บ้านค่าย จ.ระยอง

ศูนย์ควบคุมมลพิษจังหวัดระยอง

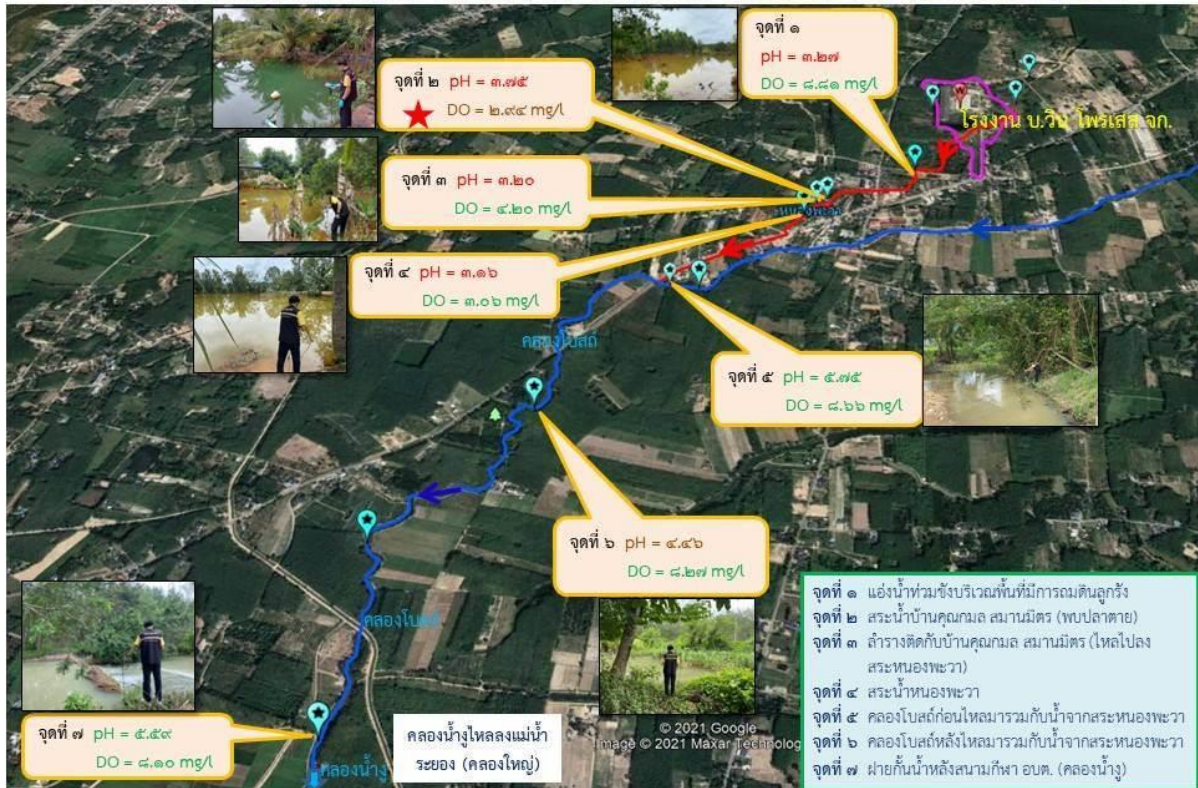
ผลการตรวจวัดค่าความเป็นกรด-ด่าง (pH) และออกซิเจนละลาย (DO) วันที่ ๑๒ กันยายน ๒๕๖๕

จุดที่ ๑ แอ่งน้ำท่วมขังบริเวณพื้นที่ที่มีการถมดินปนลูกรัง มีค่า pH = ๓.๒๗ DO = ๘.๘๑ mg/l

จุดที่ ๒ สระน้ำบ้านคุณกมล สมานมิตร (ที่พบปลาตาย) มีค่า pH = ๓.๗๕ DO = ๒.๙๔ mg/l

จุดที่ ๓ ลำรางติดกับบ้านคุณกมล สมานมิตร (ไหลไปลงสระหนองพะวา) มีค่า pH = ๓.๒๐

DO = ๔.๒๐ mg/l

จุดที่ ๔ สระน้ำหนองพะวา มีค่า pH = ๓.๑๖ DO = ๓.๐๖ mg/l

จุดที่ ๕ คลองโบสถ์ก่อนไหลมารวมกับน้ำจากสระหนองพะวา มีค่า pH = ๕.๗๕ DO = ๘.๖๖ mg/l

จุดที่ ๖ คลองโบสถ์หลังไหลมารวมกับน้ำจากสระหนองพะวา มีค่า pH = ๔.๔๖ DO = ๘.๒๗ mg/l

จุดที่ ๗ ฝายกั้นน้ำหลังสนามกีฬา อบต. (คลองน้ำจืด) มีค่า pH = ๕.๕๙ , DO = ๘.๑๐ mg/l

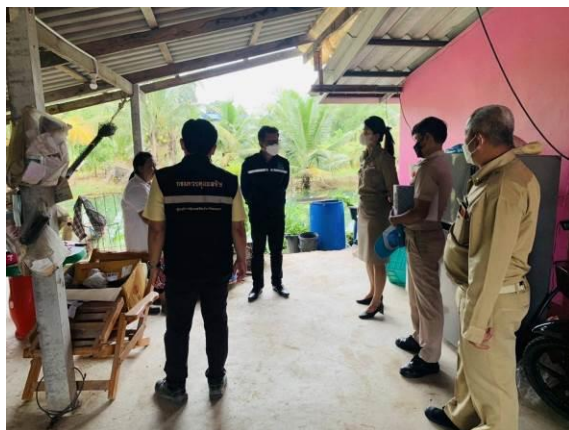
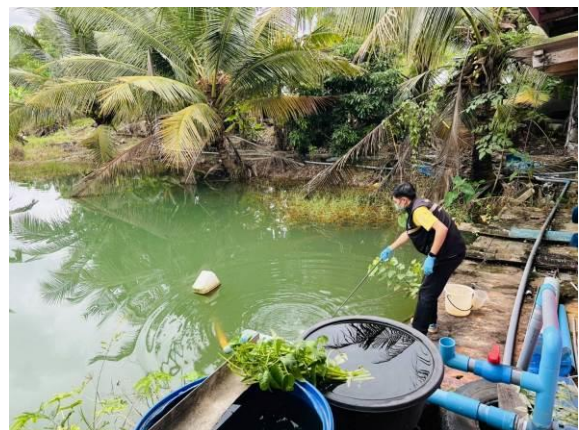
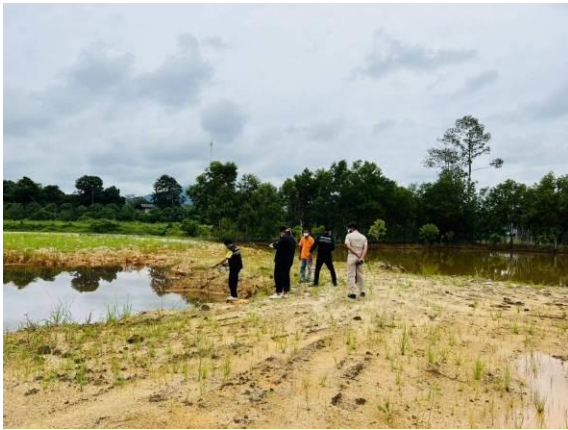
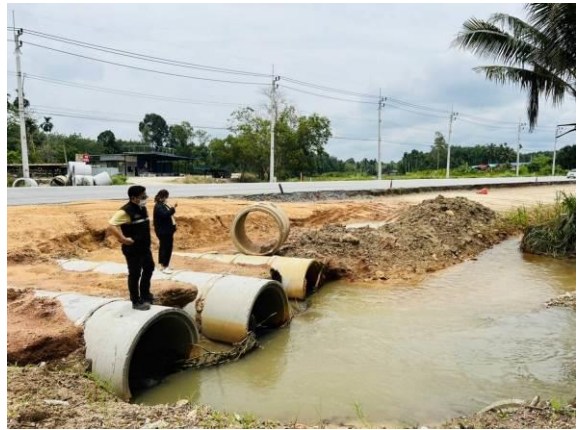
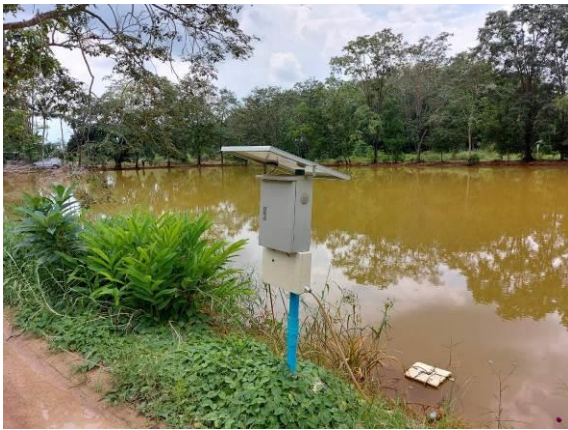
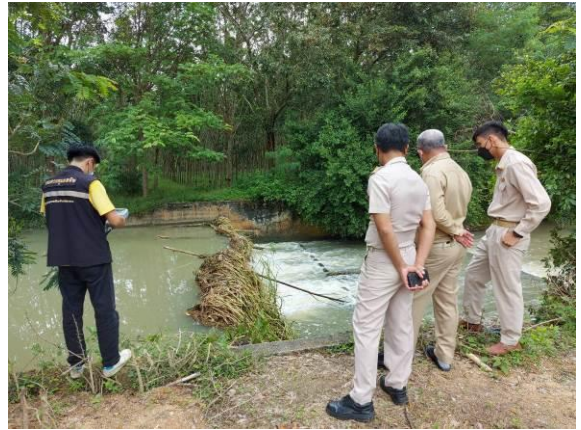
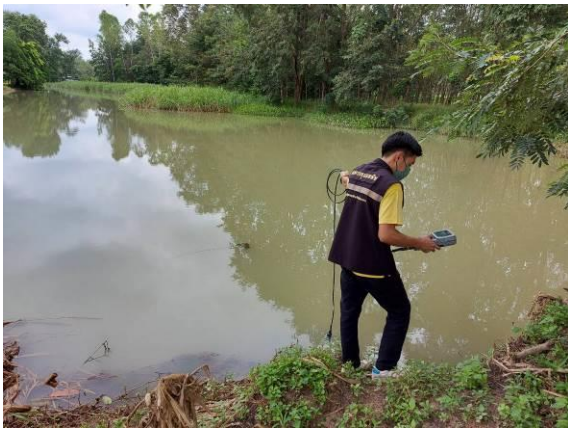
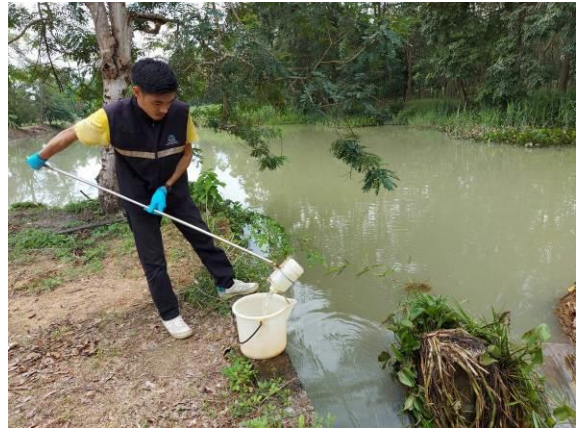
๑. บริเวณที่เกิดเหตุอยู่ใกล้กับพื้นที่ปนเปื้อนบริเวณโรงงานบริษัท วิน โพรเซส จำกัด ต.บางบุตร อ.บ้านค่าย จ.ระยอง เหตุปลาตายเกิดขึ้นเมื่อวันที่ ๙ กันยายน ๒๕๖๕ บริเวณสระน้ำของนางกมล สมานมิตร บ้านเลขที่ ๙/๓ ม.๔ ต.บางบุตร โดยวันที่เกิดเหตุในพื้นที่มีฝนตกหนักน้ำที่ไหลมาจากพื้นที่ปนเปื้อนซึ่งมีสภาพเป็นกรดปกติจะไหลไปลงสระหนองพะวาที่อยู่ใกล้เคียงได้เอ่อล้นท่วมเข้ามาในสระน้ำทำให้ปลาในสระลอยตาย ได้แก่ ปลากระตี่ ปลานิล ปลาช่อน และปลาไหล ขณะตรวจสอบไม่พบปลาตายเพิ่ม โดยทาง อบต.บางบุตร จะประสานสำนักงานประมงจังหวัดระยองเพื่อช่วยเหลือเยียวยาความเสียหายจากเหตุการณ์ครั้งนี้ต่อไป

๒. น้ำในสระหนองพะวามีสีน้ำตาลส้ม น่าจะเกิดจากมีการนำดินปนลูกรังมาถมที่ดินบริเวณพื้นที่ น้ำท่วมซึ่งที่อยู่ใกล้เคียงโรงงาน และการก่อสร้างถนนบริเวณใกล้เคียงที่นำดินลูกรังมาปรับพื้นถนน เมื่อฝนตกลงมาทำให้เหล็กในดินลูกรังถูกชะล้างออกมาถูกละลายอยู่ในน้ำปนเปื้อนที่มีสภาพเป็นกรด ทำให้เกิดตะกอนสีน้ำตาลส้ม

จากผลการตรวจวัดคุณภาพน้ำเบื้องต้นในสระน้ำบ้านคุณกมล สมานมิตร ที่พบปลาตาย น้ำมีสภาพเป็นกรดซึ่งน่าจะเป็นสาเหตุให้ปลาขนาดเล็กและปลาที่อ่อนไหวตาย ส่วนน้ำจากสระหนองพะวาที่มีสภาพเป็นกรดไหลล้นออกไปตามลำรางไปรวมกับน้ำในคลองโบสถ์ซึ่งน้ำมีคุณภาพดีและมีปริมาณมากทำให้น้ำมีสภาพดีขึ้นเมื่อไหลไปรวมกับลำน้ำสายอื่นก่อนไปลงคลองน้ำจืดและไหลไปลงแม่น้ำระยอง ซึ่งผลตรวจวัดคุณภาพน้ำเบื้องต้น ค่า pH และ DO มีสภาพเป็นปกติ อย่างไรก็ตาม ศคพ.รย. ได้เก็บตัวอย่างน้ำจำนวน ๕ จุด บริเวณที่เกิดเหตุปลาตายและบริเวณใกล้เคียงส่งวิเคราะห์ห้องปฏิบัติการกรมควบคุมมลพิษ เพื่อวิเคราะห์โลหะหนักและสารปนเปื้อนอื่นๆ
