จากผลการติดตามตรวจสอบเฝ้าระวังการปนเปื้อนมลพิษในอ่างเก็บน้ำลุ่มน้ำโจนแห่งที่ 16 และพื้นที่ใกล้เคียง อำเภอพนมสารคาม จังหวัดฉะเชิงเทรา จำนวน 2 ครั้ง สรุปได้ดังนี้

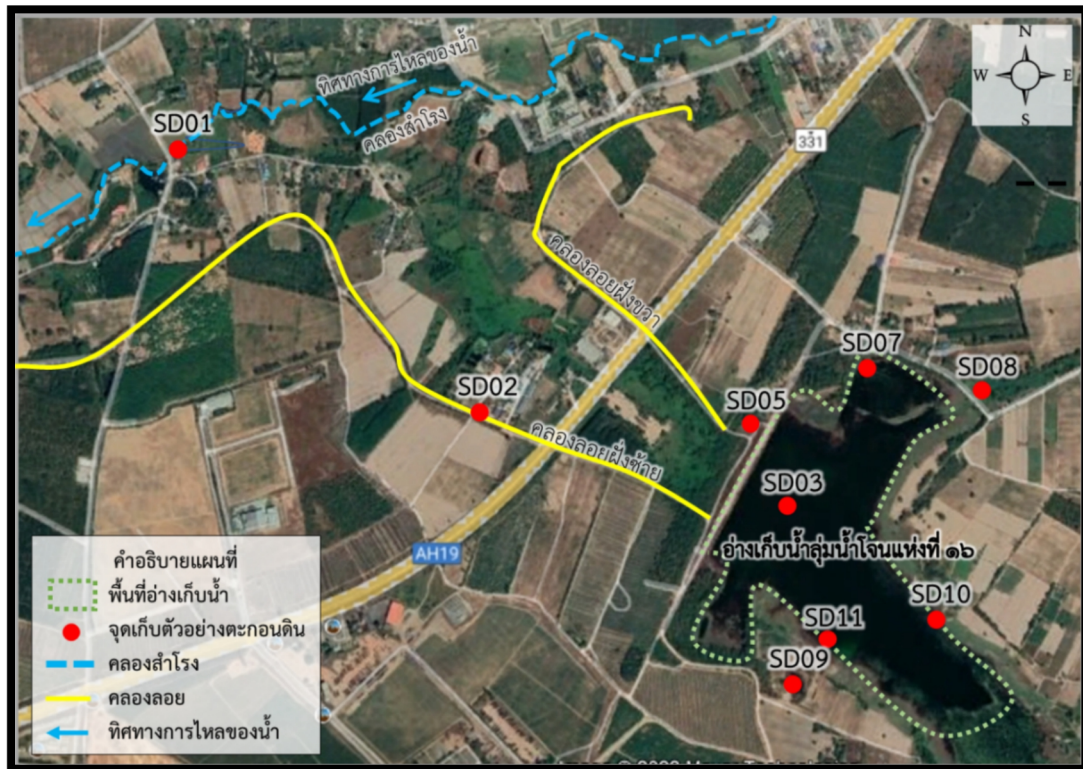
รูปที่ 3 จุดเก็บตัวอย่างตะกอนดินที่มีปริมาณโลหะหนักไม่เป็นไปตามค่ามาตรฐานฯ

- ตรวจพบการปนเปื้อนโลหะหนักที่มีค่าไม่เป็นไปตามมาตรฐานฯ ประกอบด้วย ทองแดง สังกะสี และตะกั่ว บริเวณคลองลอยฝั่งซ้าย (SD02) บ่อยืมดิน (SD09) บ่อน้ำจากอ่างเก็บน้ำลุ่มน้ำโจนแห่งที่ 16

(SD05) อ่างเก็บน้ำลุ่มน้ำโจนแห่งที่ 16 (SD03 SD07 SD10 และ SD11) ในระดับที่สูงกว่ามาตรฐานของการปกป้องสัตว์หน้าดินและระดับปกป้องมนุษย์ผ่านห่วงโซ่อาหาร ดังแสดงในรูปที่ 3

- ตรวจพบพารามิเตอร์ที่มีค่าสูงเมื่อเปรียบเทียบกับจุดอ้างอิง (อ่างเก็บน้ำลุ่มน้ำโจนแห่งที่ 2 : W06) ได้แก่ อลูมิเนียม เหล็ก โครเมียม แมงกานีส และแบเรียม ในจุดเก็บตัวอย่างคลองสำโรง (SD01) คลองลอยฝ่งซ้าย (SD02) บ่อขุดใหม่ (SD08) บ่อยืมดิน (SD09) บ่อรับน้ำจากอ่างเก็บน้ำลุ่มน้ำโจนแห่งที่ 16 (SD05) และอ่างเก็บน้ำลุ่มน้ำโจนแห่งที่ 16 (SD03 SD07 และ SD11)

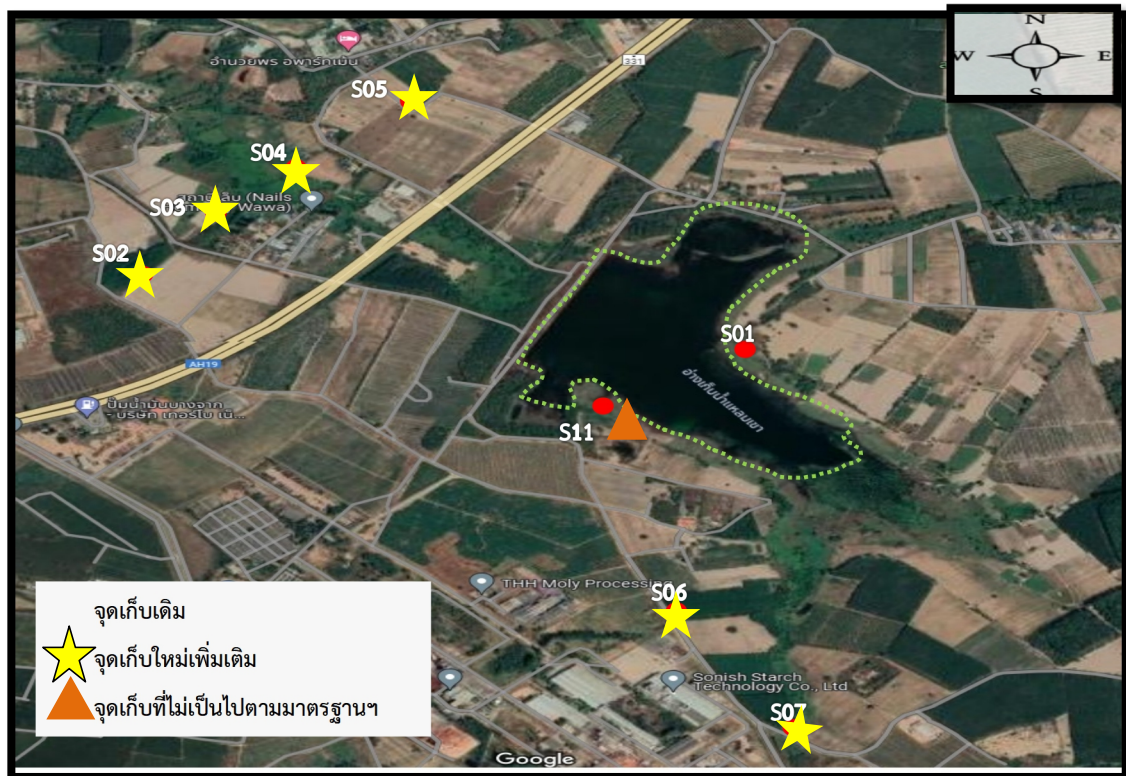
รูปที่ 4 จุดเก็บตัวอย่างดินทั้งหมดและจุดเก็บตัวอย่างดินที่มีปริมาณโลหะหนักไม่เป็นไปตามค่ามาตรฐานฯ

ในปีงบประมาณ พ.ศ. 2567 ครั้งที่ 2 กองจัดการคุณภาพน้ำ ได้เพิ่มจุดตรวจวัดดิน เพื่อเฝ้าระวังในพื้นที่เกษตรอีก 6 จุด ซึ่งผลการวิเคราะห์คุณภาพดินบริเวณอ่างเก็บน้ำลุ่มน้ำโจนแห่งที่ 16 และพื้นที่ใกล้เคียงเมื่อเปรียบเทียบกับมาตรฐานคุณภาพดิน ตามประกาศคณะกรรมการสิ่งแวดล้อมแห่งชาติ เรื่อง กำหนดมาตรฐานคุณภาพดิน (พ.ศ. 2564) ตรวจพบการปนเปื้อน ทองแดง มีค่าไม่เป็นไปตามมาตรฐานคุณภาพดินที่ใช้ประโยชน์เพื่อการอยู่อาศัยบริเวณ หลังบ่อยืมดิน (S11) ดังแสดงในรูปที่ 4

ปัจจุบัน ศาลจังหวัดฉะเชิงเทราได้มีคำพิพากษา เมื่อวันที่ 31 กรกฎาคม 2567 ให้จำเลยร่วมกันชดเชยค่าเสียหายพร้อมดอกเบี้ยเป็นเงินรวม 2,265,407,788.28 บาท ประกอบด้วยค่าฟื้นฟูดินในบ่อดินรูปตัวแอลและบ่อยืมดินเป็นจำนวน 835,844,230.20 บาท ค่าฟื้นฟูน้ำในบ่อยืมดินเป็นจำนวนเงิน 14,225,328 บาท ค่าใช้จ่ายในการฟื้นฟูน้ำใต้ดินเป็นเงินจำนวน 552,702,855.31 บาท และค่าใช้จ่ายในการฟื้นฟูน้ำในอ่างเก็บน้ำเป็นเงินจำนวน 338,045,800 บาท
